**Надлегке повітряне судно Х-32-912 «Бекас»**

**ОСТАТОЧНИЙ ЗВІТ**

**АВАРІЇ З НАД ЛЕГКИМ ПОВІТРЯНИМ СУДНОМ**

**Х-32-912 «Бекас», ЗАВОДСЬКИЙ НОМЕР № 03190.**

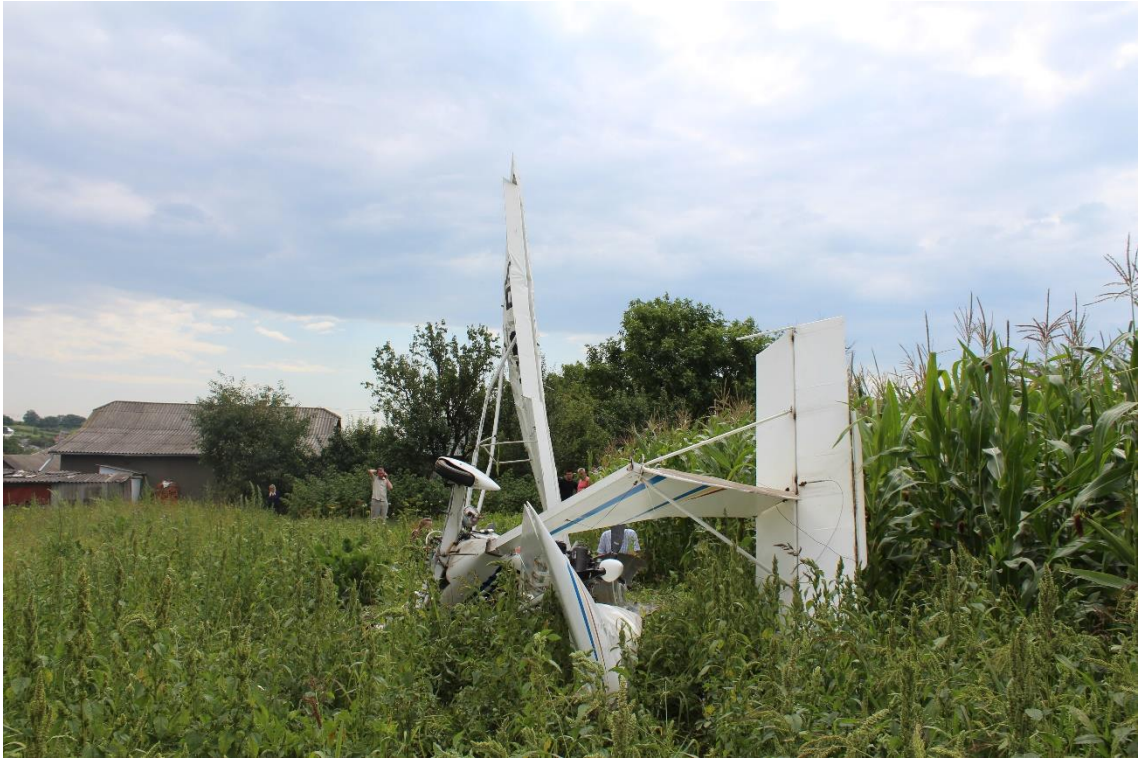
Після зльоту НЛПС взяло курс на село Погорілівка, Заставницького району, Чернівецької області. Виконав одне коло над селом приблизно на висоті 50 метрів (пояснення свідків), НЛПС знижувався по спіралі до висоти 20 метрів (пояснення свідків) та при виконанні другого кола з великим лівим креном, впав на город біля житлового будинку. Першу

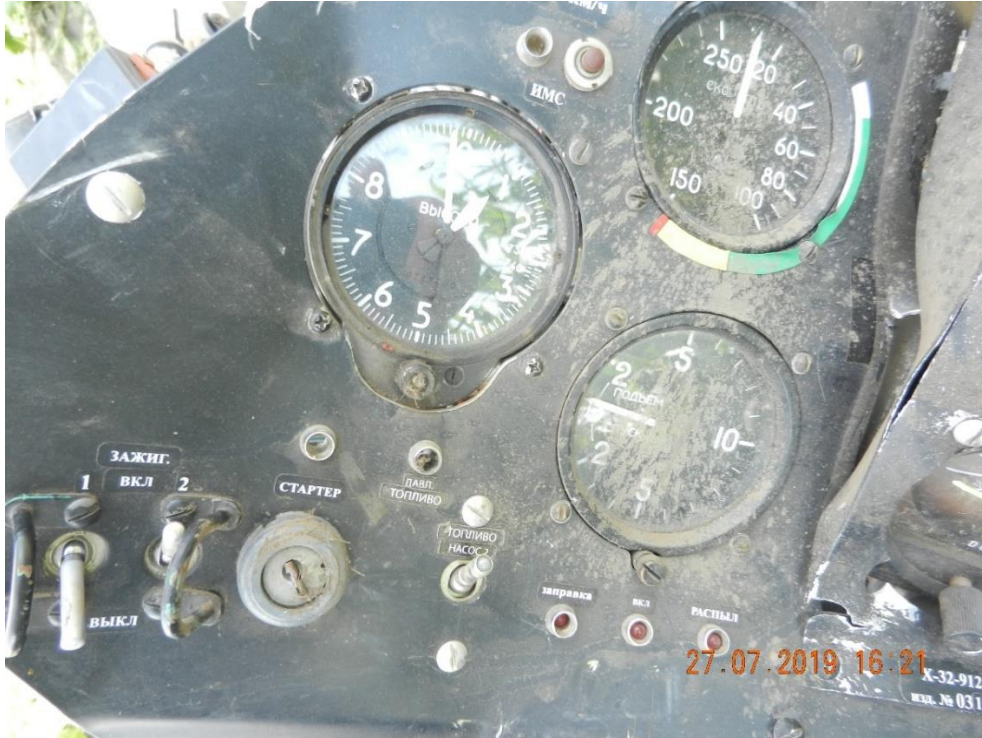
кіль та стерно напрямку отримали не значні пошкодження;  
стабілізатор та стерно висоти отримали не значні пошкодження.  
Пульты керування системами літака деформовані, авіаційні прилади пошкоджені, перемикачі запалення: лівий в положенні «вимкнено»  
правий в положенні «включено».

Приладові панелі та панелі АЗМ мають значні пошкодження.

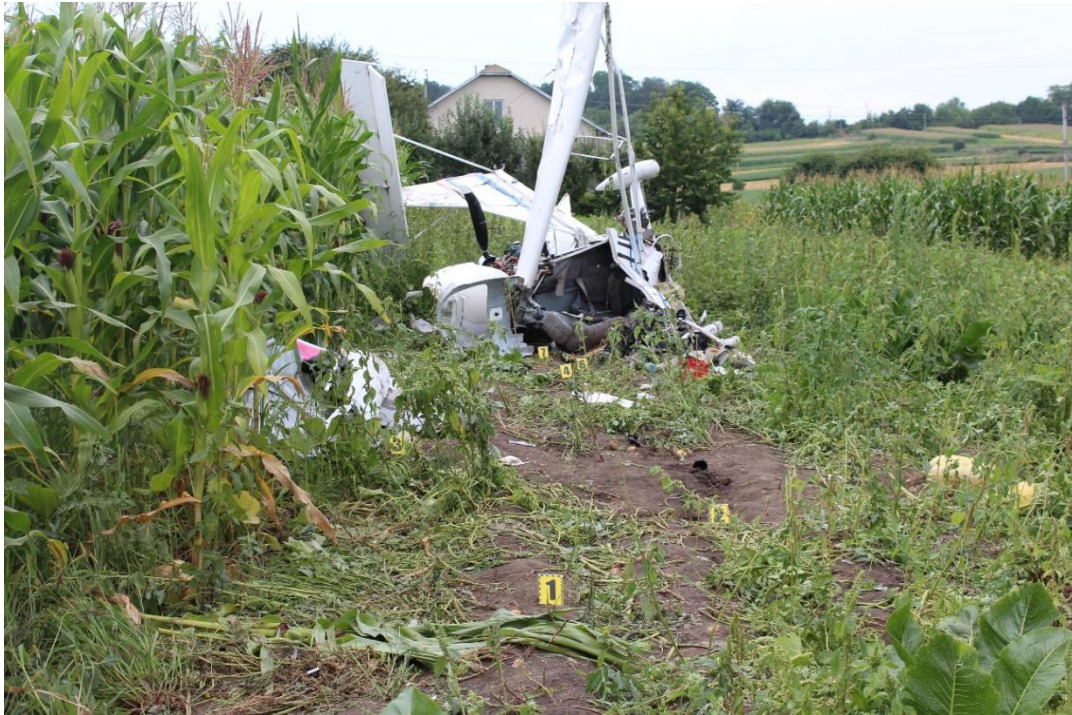
**Місце авіаційної події**

**Розташування уламків НЛПС на місці авіаційної події.**
