**АВІАЦІЙНА ПОДІЯ  
ОСТАТОЧНИЙ ЗВІТ  
ЗІТКНЕННЯ ГЕЛІКОПТЕРА З ЗЕМЛЕЮ ПІСЛЯ ЗЛЬОТУ**

**ТИП ПС:** **MBB-BK117 C-2(EC145)**

**РЕЄСТРАЦІЙНИЙ НОМЕР:** **UR-MHP**

з гелікоптером Airbus Helicopter EC145 UR-MHP, експлуатант  
ПрАТ «Миронівський хлібопродукт», що сталася 06.09.2018 під час зльоту  
з ЗПС «Гідропарк» м. Київ

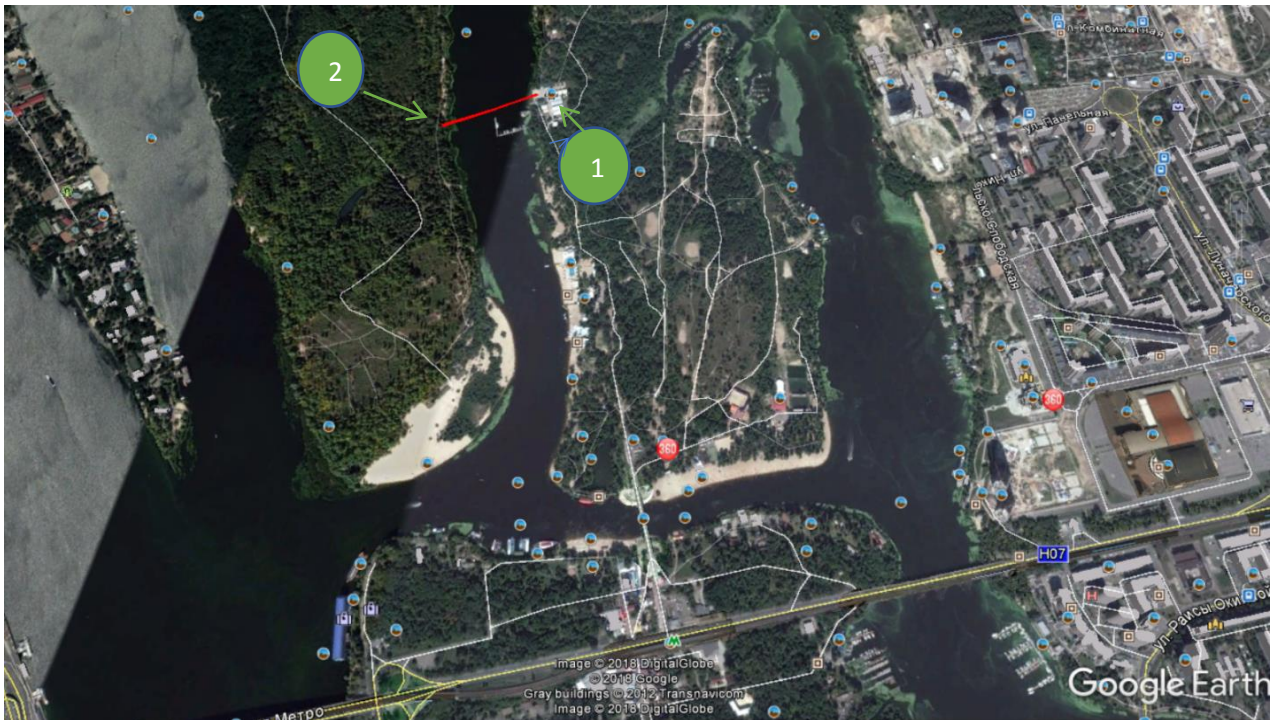
1-Місце вильоту вертольоту «Гідропарк». 2- Місце аварії гелікоптера Труханів острів.

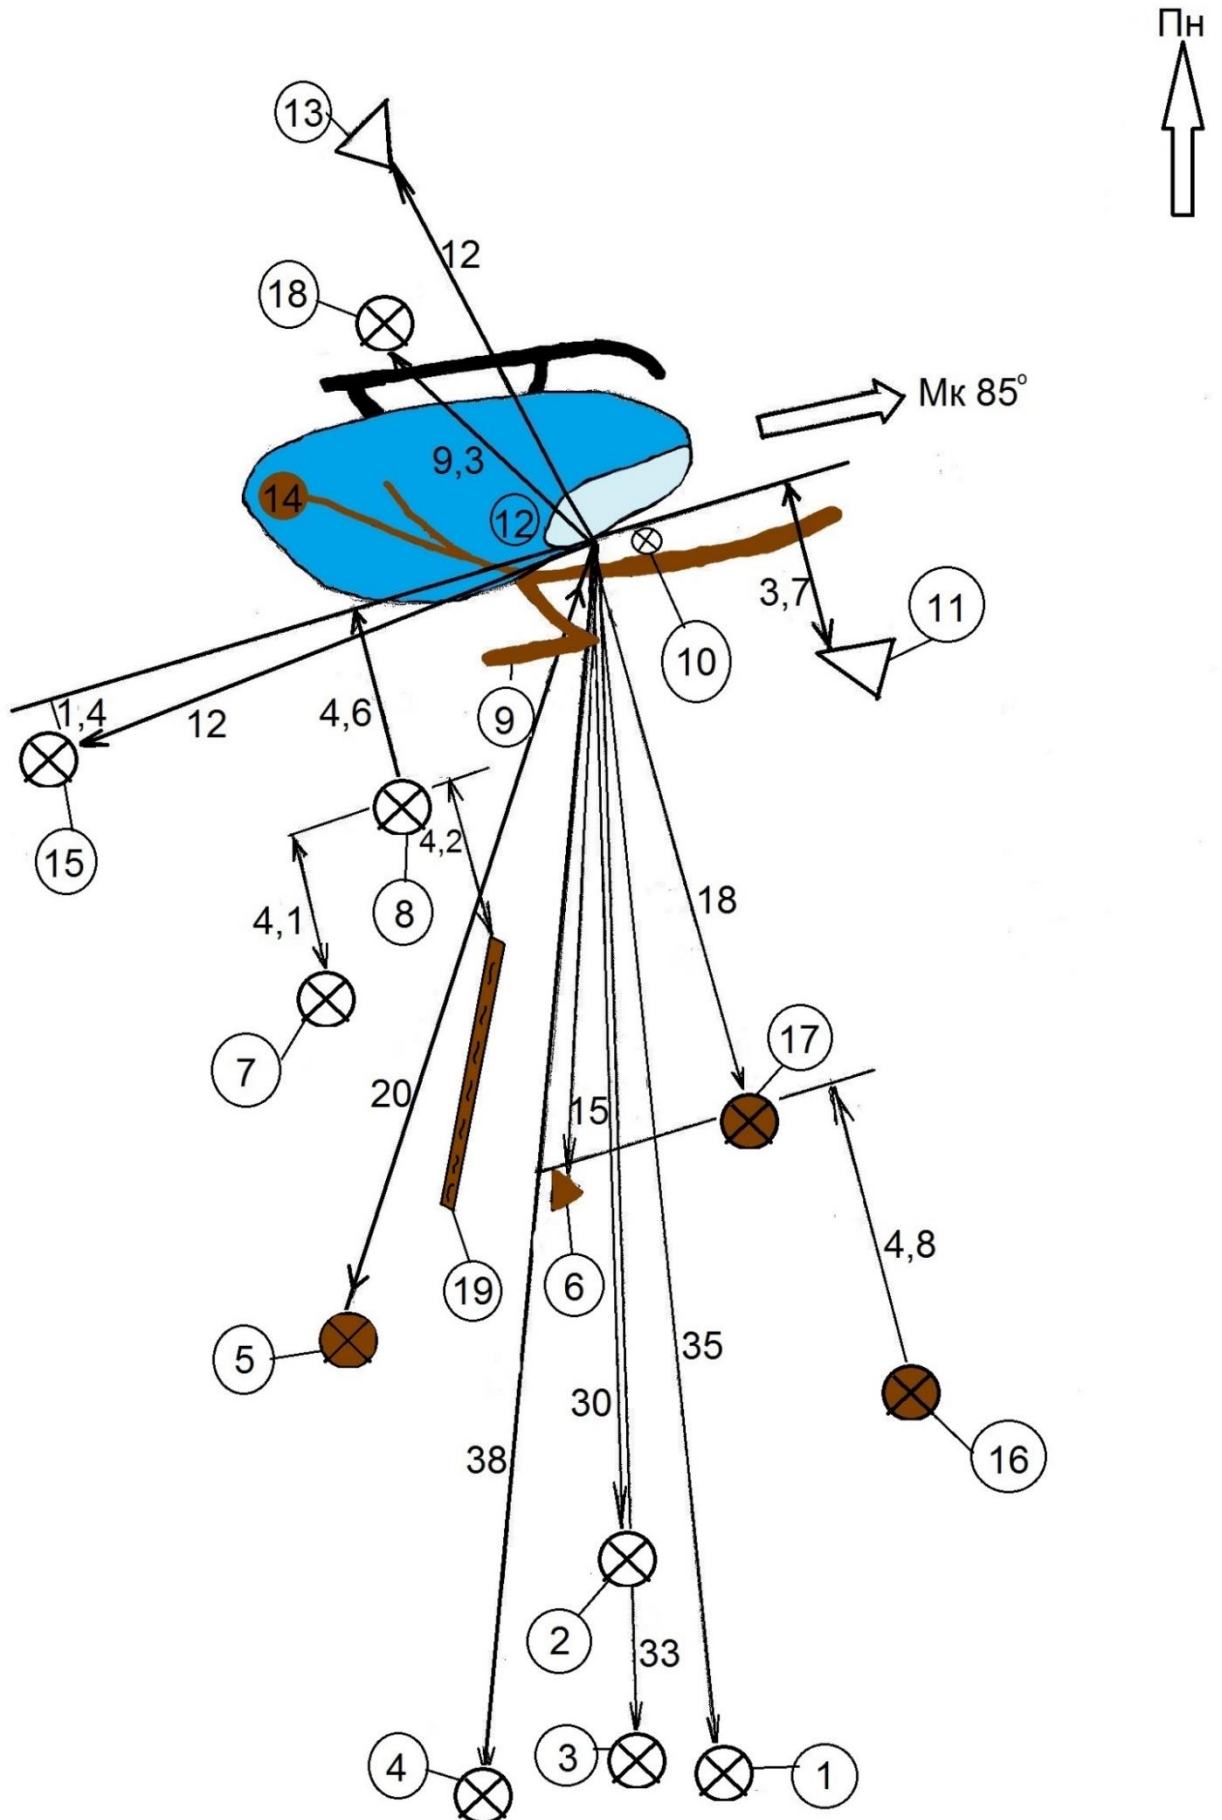
Координати місця падіння гелікоптеру П 50<sup>0</sup>27'29'' ; С 30<sup>0</sup>33'31''

Відстань від елементів конструкції до гелікоптера відображена в метрах (м).
