«ЗАТВЕРДЖУЮ»
Директор Національного бюро з
розслідування авіаційних подій та
інцидентів с цивільними ПС

ОСТАТОЧНИЙ ЗВІТ
за результатами розслідування катастрофи
з літаком аматорської конструкції, що сталась 15.07.2018р. у районі
с. Погожа Криниця Роменського району, Сумської області

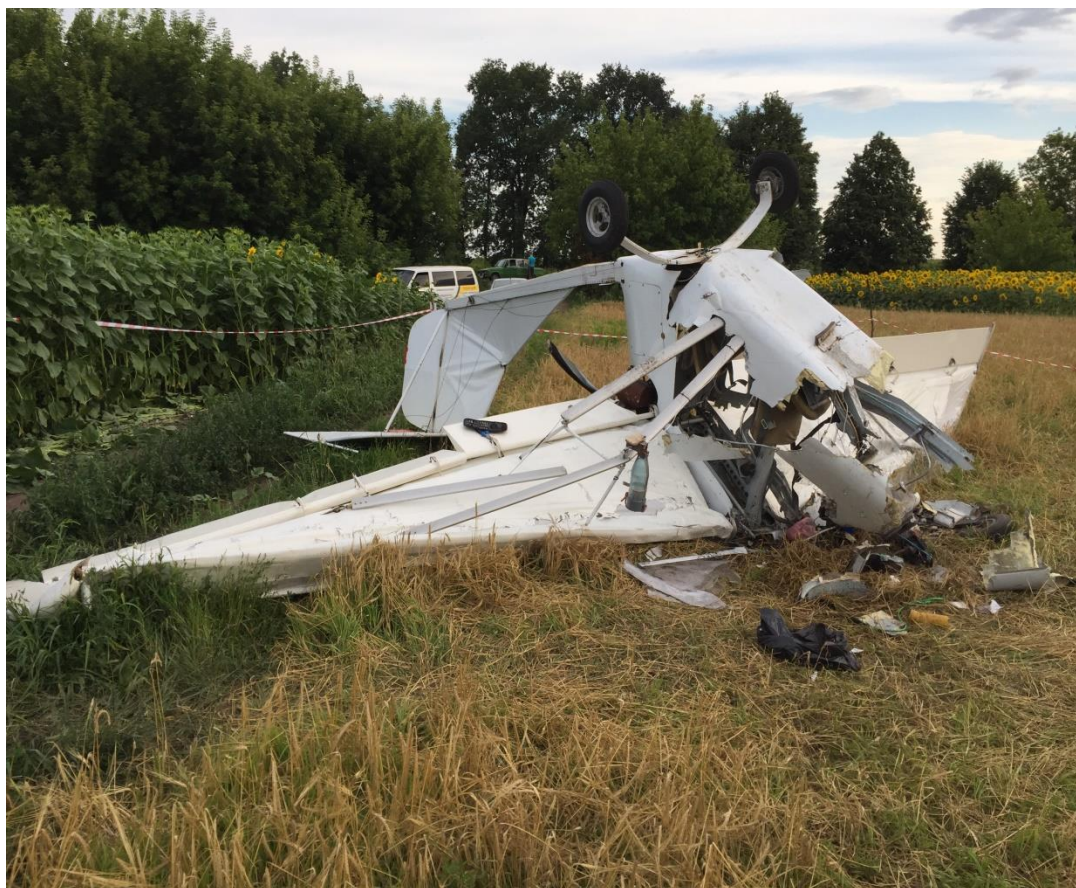
15.07.2018 р орієнтовно о 19:00-19:30К в районі с. Погожа Криниця Роменського району, Сумської області сталася катастрофа літака аматорської конструкції, (схожого на літак Х-32). Літак не має нанесених державного та реєстраційного знаків, заводського номеру. Під час виконання несанкціонованого польоту, за не встановленим маршрутом, літак, впав на землю і зруйнувався повністю, пілот загинув.

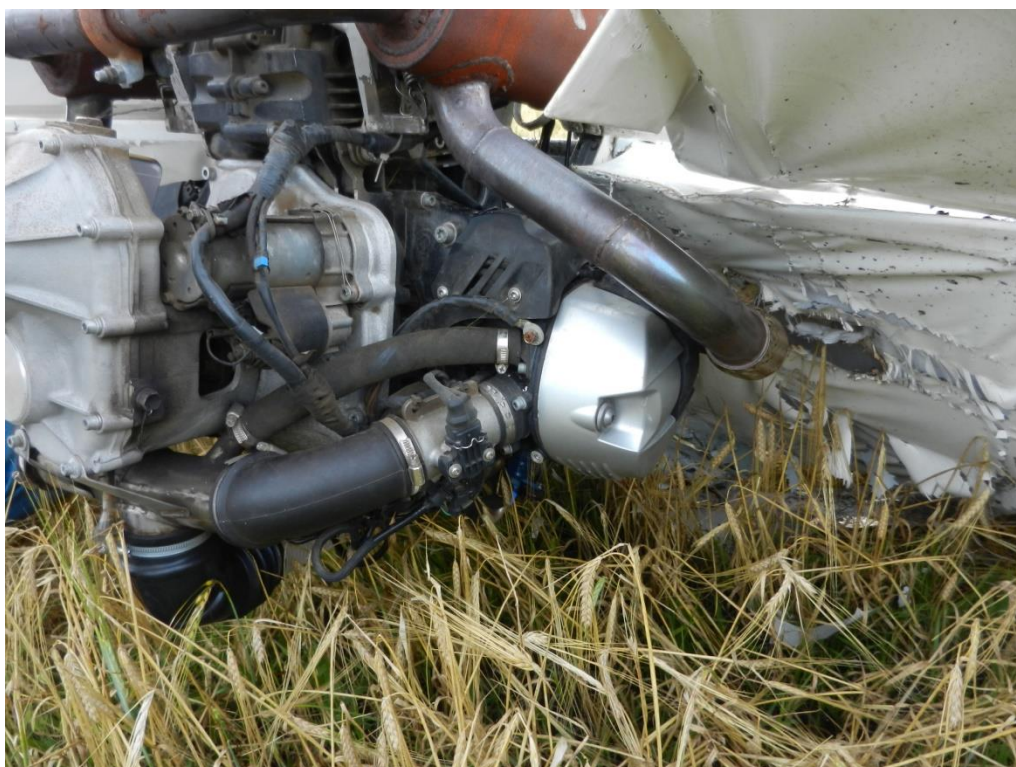
Чи були під час підготовки до польоту зауваження по працездатності систем і агрегатів літака та двигуна з боку екіпажу комісією не встановлено, тому, що технічна документація не велась.

Будь - якого засобу об'єктивного контролю на літаку встановлено не було.

Технічне обслуговування літака імовірно не виконувалося.
Пономерна документація не велась.
