**НАЦІОНАЛЬНЕ БЮРО  
З РОЗСЛІДУВАННЯ АВІАЦІЙНИХ ПОДІЙ ТА ІНЦИДЕНТІВ  
З ЦИВІЛЬНИМИ ПОВІТРЯНИМИ СУДНАМИ**

**ЗВІТ  
ЗА РЕЗУЛЬТАТАМИ РОЗСЛІДУВАННЯ АВІАЦІЙНОЇ ПОДІЇ  
З ВЕРТОЛЬОТОМ МІ-2 UR-VAM ТОВ «АВІАКОМПАНІЯ  
МЕРИДІАН», ЩО СТАЛАСЯ 13.09.2017р., ПІД ЧАС  
ВИКОНАННЯ АВІАЦІЙНО-ХІМІЧНИХ РОБІТ БІЛЯ СЕЛА  
СКИБИНЦІ, ПОГРЕБИЩЕНСЬКОГО РАЙОНУ  
ВІННИЦЬКОЇ ОБЛАСТІ**

за результатами розслідування авіаційної події з вертольотом Mi-2 UR-VAM ТОВ «Авіакомпанія Меридіан», що сталася 13.09.2017р. під час виконання АХР біля села Скибинці Погребищенського району Вінницької області.

29.11.2017р.

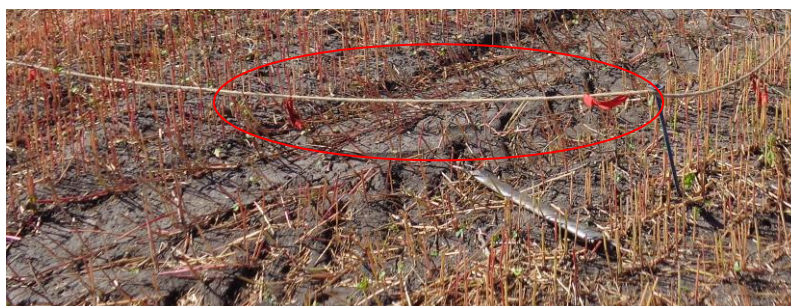
Фото 9

Відповідно до вказівки МЦА СРСР «Указания по технологии авиационно-химических работ в сельском и лесном хозяйстве СССР», канатно-прапорове огороження складається з тривкого шнура довжиною 50 метрів з надітими на ньому через 1.5 – 2 м кутовими прапорцями червоного кольору (кожна сторона прапорця – 15-20 см) та 12 металевих штирів довжиною 50см кожний. Під час огляду місця події канатно-прапорове огороження фактично складалося з 8 металевих штирів та шнура довжиною 50.11 м, з прапорцями у вигляді червоних та світло рожевих стрічок (Фото 8) надітими на шнур на відстані від 1 до 3 метрів (Фото 9), а між 5-м та 6-м штирями канат був відсутній (Фото 10).

Враховуючи вказане вище, комісія рекомендує ТОВ «Авіакомпанія Меридіан» здійснити разову перевірку стану та комплектності канатно-прапорового огороження на усьому парку ПС авіакомпанії, що виконують АХР, та привести його у відповідність до вимог вказівки МЦА СРСР «Указания по технологии авиационно-химических работ в сельском и лесном хозяйстве СССР» (МГА СССР: Утв. 15.12.80. -М.: Изд-во "Воздушный транспорт", 1982). У разі встановлення канатно-прапорового огороження при завантаженні вертольотів сипучими або рідкими хімікатами під час обертання гвинтів, дотримуватися вимог щодо його розміщення відповідно до схеми, яка наведена в додатку 5 вказівки МЦА СРСР «Указания по технологии авиационно-химических работ в сельском и лесном хозяйстве СССР» (МГА СССР: Утв. 15.12.80. -М.: Изд-во "Воздушный транспорт", 1982).

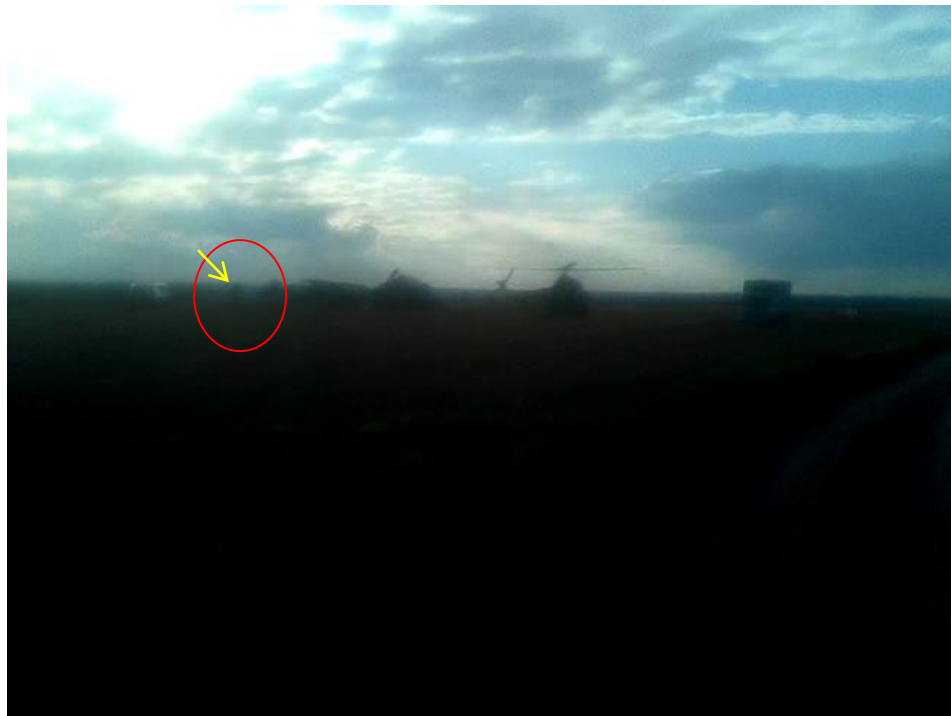
Фото 13

Аналізуючи відеозапис\*, який надав пасічник, комісія встановила, що потерпілий під час заправлення вертольоту хімікатами почав рухатись з боку де був розташований його автомобіль у напрямку вертольоту (Фото 13).

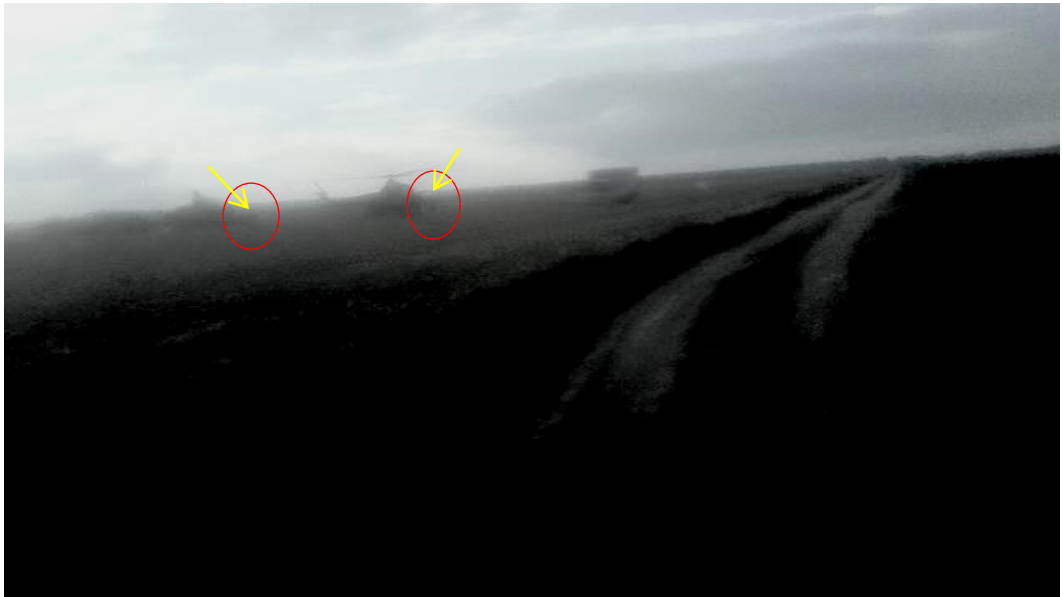
Φοτο 14

Коли потерпілий порівнявся із машиною заправки хімікатами (Фото 14) авіатехнік знаходився праворуч від носової частини вертольоту, після зливу палива з дренажного бачка і, ймовірно, не міг бачити потерпілого, що пояснює Фото 17.

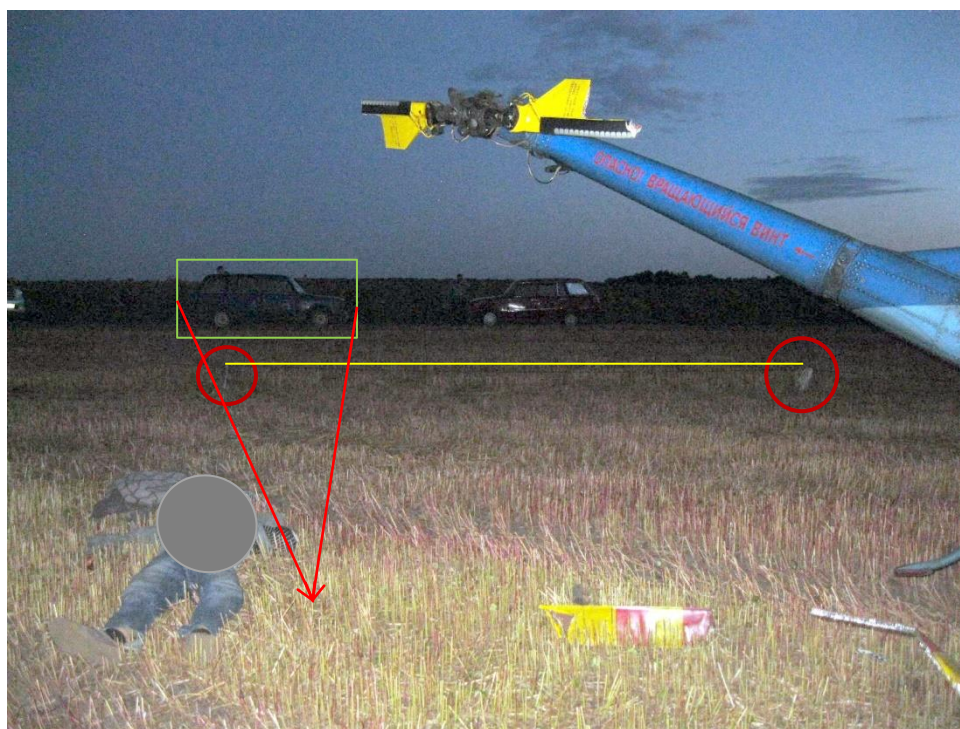
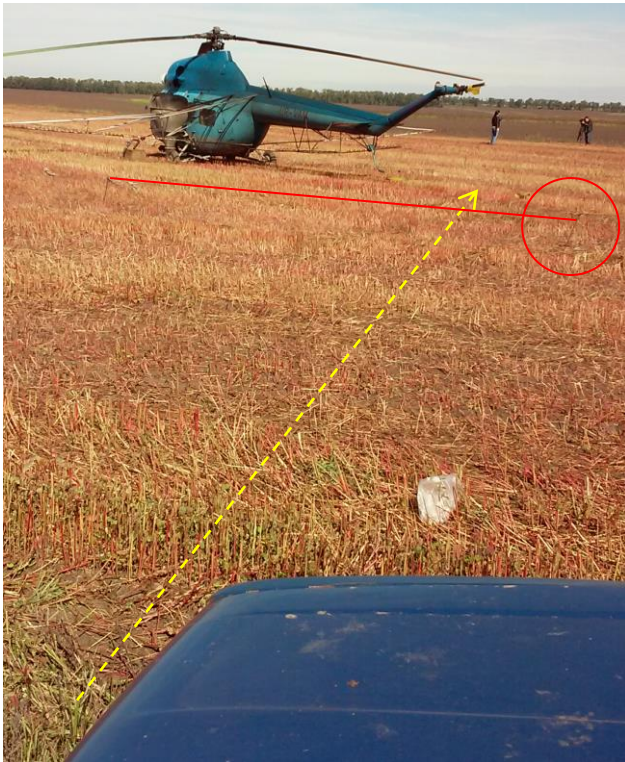
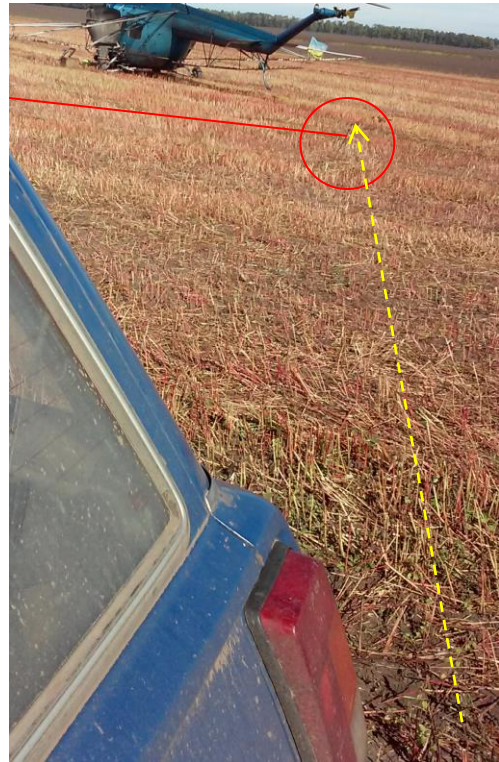
Аналізуючи розташування автомобіля потерпілого на місці події та напрямки можливого руху потерпілого від автомобіля до хвостової частини вертольоту, комісія розглянула два можливих варіанти потрапляння потерпілого під хвостовий гвинт (Фото 18, 19, 20). Перший варіант, це коли
