**НАЦІОНАЛЬНЕ БЮРО
З РОЗСЛІДУВАННЯ АВІАЦІЙНИХ ПОДІЙ ТА ІНЦИДЕНТІВ
З ЦИВІЛЬНИМИ ПОВІТРЯНИМИ СУДНАМИ**

ОСТАТОЧНИЙ ЗВІТ

**ВИКОРИСТАННЯ ЛЬОТНИМ ЕКІПАЖЕМ
АВАРІЙНОГО КИСНЮ
ПІД ЧАС ВИКОНАННЯ ПОЛЬОТУ ЗА МАРШРУТОМ
«ХАРКІВ (Україна) - БАТУМІ (Грузія)**

ЕКСПЛУАТАНТ ПС:	ТОВ «ЯнЕйр»
ТИП ПС:	Боїнг - 737-400
РЕСТРАЦІЙНИЙ НОМЕР:	UR-SOI
МІСЦЕ ПОДІЇ:	район Харківського РСП
ДЕРЖАВА МІСЦЯ ПОДІЇ:	УКРАЇНА
ДАТА ПОДІЇ:	23.06.2018р., 14:35 UTC

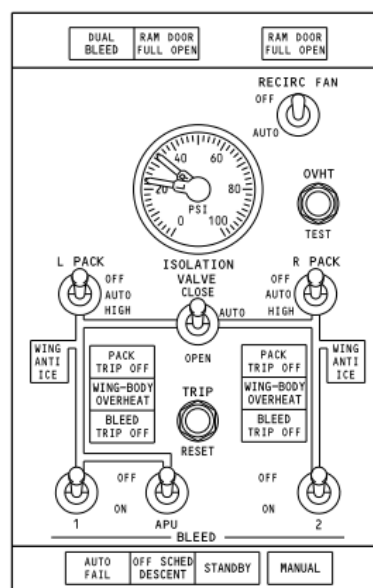
Мал.3

Управління пневматичною системою і контроль за її роботою здійснюється з модуля системи кондиціонування, розташованого на верхній панелі кабіни пілотів (Мал. 3, схема 3). На модулі (панелі керування) системи кондиціонування (Мал. 3, схема 3) встановлено:

- три двопозиційні перемикачі відбору повітря від двигунів та ДСУ;
- двострілочний індикатор тиску (англ. «Bleed air duct pressure indicator»), який показує тиск повітря в лівому і правому трубопроводах пневматичної системи літака, відповідно від лівого та правого двигунів;
- попереджувальне табло «Автоматичне відключення відбору повітря» (англ. «Bleed Trip Off»);
- кнопка «Скидання автоматичного відключення відбору» (англ. «Trip Reset»).

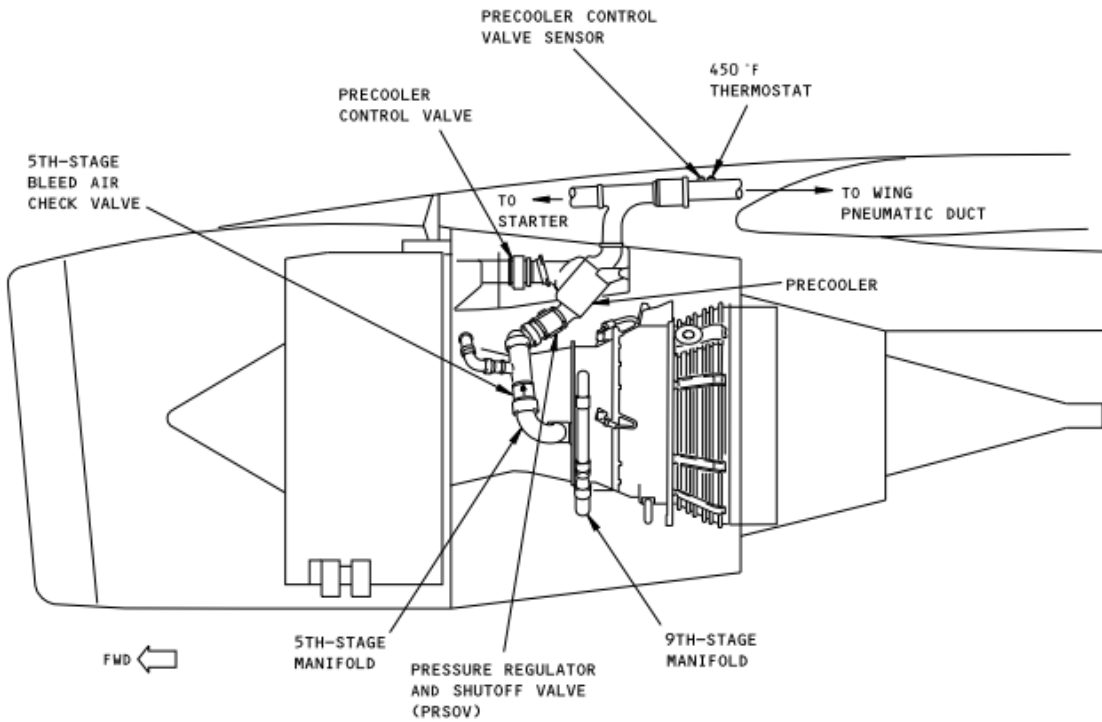
Мал. 4 Ліва сторона двигуна

Для управління «клапаном відбору і регулювання тиску» (англ. «PRSOV») по температурі в трубопроводі, після охолоджувача повітря, встановлений термостат «450° F» (англ. «450° F Thermostat»). Термостат обмежує температуру 450° F (232° C) після первинного охолоджувача (англ. «Precooler»), змінюючи командний тиск на «клапані відбору і регулювання тиску» (англ. «PRSOV»), який в свою чергу змінює кількість повітря, що

подається (Мал. 4, 5, 6 схеми 1, 2). Зменшення кількості гарячого повітря, що проходить через первинний охолоджувач, призводить до зменшення температури на його виході.

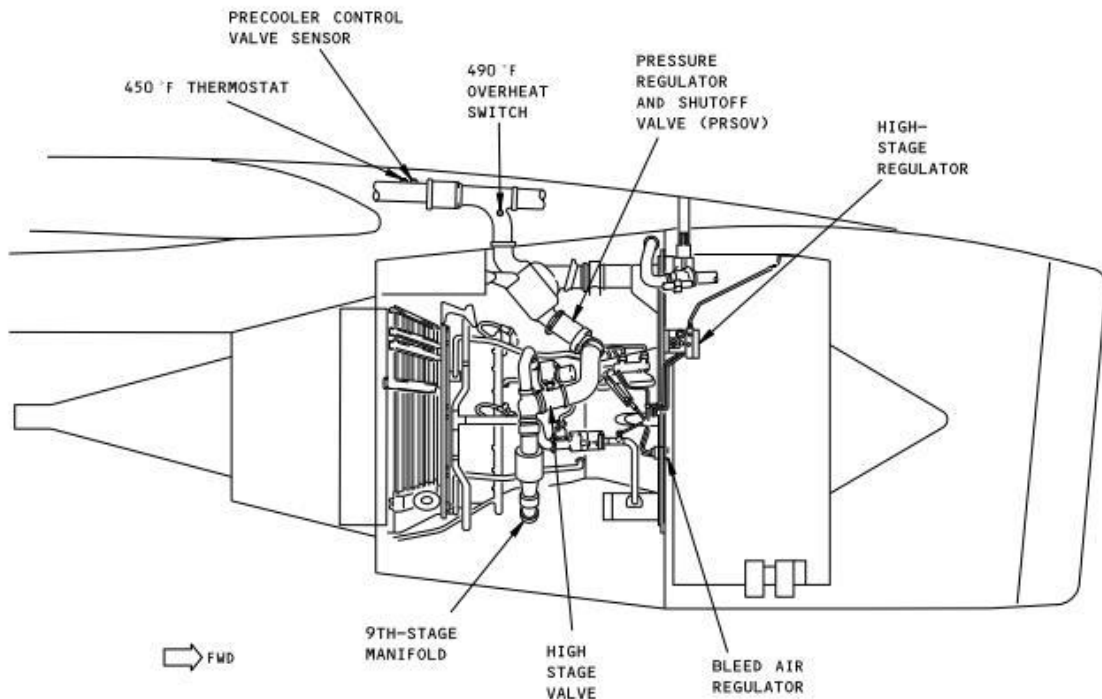
Мал. 5 Права сторона двигуна

Для запобігання перегріву повітря після охолоджувача (в разі відмови сенсора «390° F») в трубопроводі за охолоджувачем також встановлено «Вимикач перегріву» (англ. «Overheat Switch») (Мал. 5). *У разі збільшення температури в трубопроводі до $490 \pm 10^\circ F$ ($254 \pm 6^\circ C$), «Вимикач перегріву» (англ. «Overheat Switch») подає сигнал на автоматичне закриття «Клапану відбору і регулювання тиску» (англ. «PRSOV»). У кабіні пілотів в цей момент «загоряється» табло «Автоматичне відключення відбору повітря» (англ. «Bleed Trip Off») на модулі (панелі керування) системи кондиціонування (Мал. 3, схема 3). Відновлення подачі повітря після спрацювання автоматичного відключення відбору можливо після охолодження трубопроводу натисканням кнопки «Скидання автоматичного вимкнення» (англ. «Trip Reset») на тому ж модулі (Мал. 3, схема 3).*

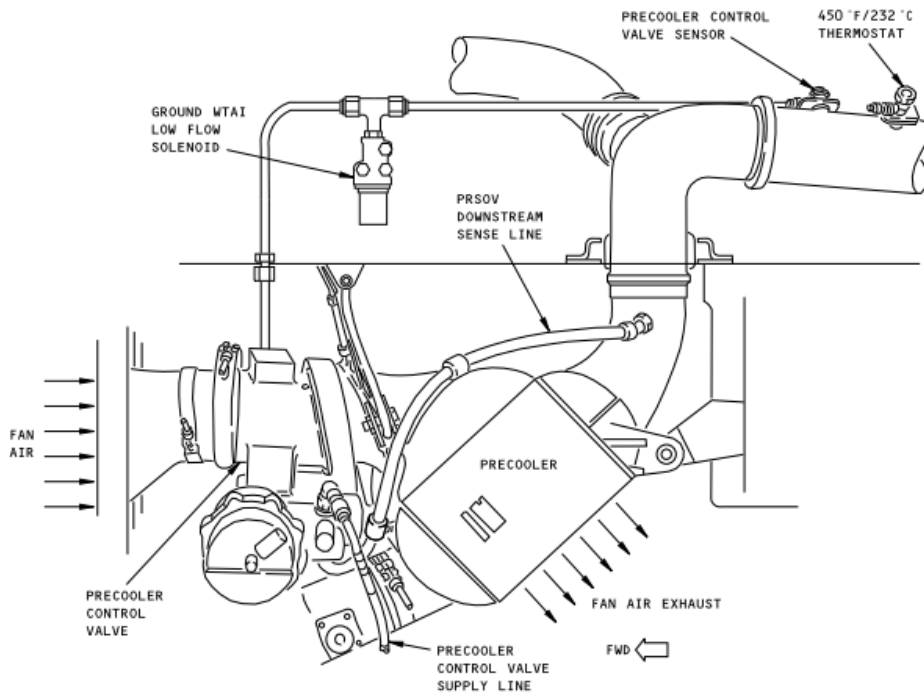
Мал.6

Від «Клапану відбору і регулювання тиску» (англ. «PRSOV») гаряче повітря надходить в первинний охолоджувач (англ. «Precooler») (Мал. 6, схеми 1, 2). Проходячи первинний охолоджувач (англ. «Precooler»), повітря

Температура повітря на виході з первинного охолоджувача (англ. «Precooler») 415° F (212° C) регулюється «клапаном управління первинним охолоджувачем» (англ. «Precooler Control Valve») (Мал. 6, схеми 1, 2).

«Клапан управління первинним охолоджувачем» (англ. «Precooler Control Valve») змінює прохідний перетин трубопроводу автоматично, отримуючи команди від сенсора клапану первинного охолоджувача (англ. «Precooler Control Valve Sensor», «390° F Sensor»), встановленого в трубопроводі після первинного охолоджувача. Керований даними сенсором клапан повністю закривається при температурі в трубопроводі 390° F (198° C) і повністю відкривається при температурі 440° F (226° C) (Мал. 6, схеми 1, 2).
