**ОСТАТОЧНИЙ ЗВІТ ЗА РЕЗУЛЬТАТАМИ РОЗСЛІДУВАННЯ
АВАРІЇ - ЗІТКНЕННЯ ПС ІЗ ПОВЕРХНЕЮ ЗЕМЛІ ПІД ЧАС
ВИКОНАННЯ ВИМУШЕНОЇ ПОСАДКИ
НА ПІДБРАНИЙ З ПОВІТРЯ МАЙДАНЧИК**

з приватним ПС Cessna-182 UR-ORV, що сталася 22.07.2017 року під час виконання вимушеної посадки на підібраний з повітря майданчик у районі ЗПМ «Коломия» (Коломийський район, Івано-Франківської обл.)

Аварія №:	4.10 – 199
Експлуатант ПС:	приватна особа
Тип ПС та реєстраційний номер:	Cessna-182, UR-ORV
Кількість та тип двигунів:	1, Continental O-470-S
Дата та час події:	22.07.2017р., 15:15 LT (UTC+03:00)

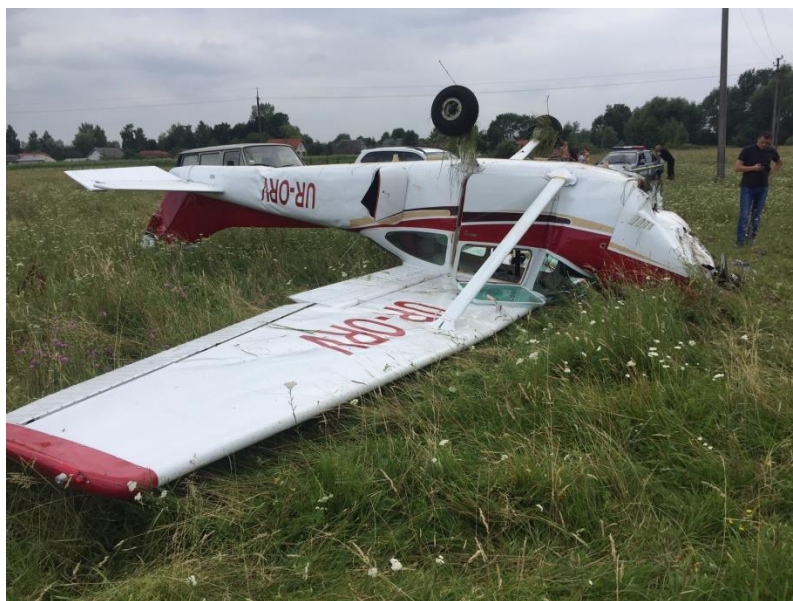
У результаті вимушеної посадки та подальшого капотування, літак отримав значні руйнування вузлів кріплення передньої стійки шасі, нижньої частини моторного відсіку та конструкції ПС. Внаслідок аварії пілот та двоє пасажирів зазнали тілесних ушкоджень, інші двоє пасажирів не постраждали.

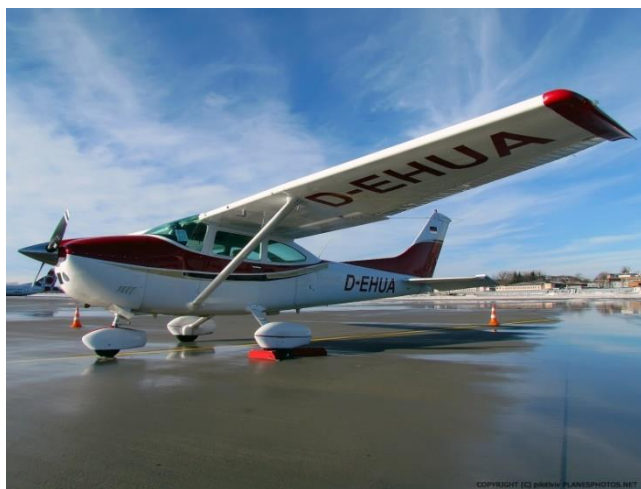
Фото 1

До внесення до Державного реєстру цивільних повітряних суден України літак був зареєстрований у Федеративній Республіці Німеччина під національним реєстраційним знаком D-EHUA (Фото 1).
