**АВІАЦІЙНА ПОДІЯ
ОСТАТОЧНИЙ ЗВІТ**

ЕКСПЛУАТАНТ ПС:	Приватна особа
ВИРОБНИК	ДП «НАРП», м. Миколаїв
ТИП ПС:	НАРП-1
РЕСТРАЦІЙНИЙ НОМЕР:	UR-WWA
МІСЦЕ ПОДІЇ:	с. Охоче, Нововодолазького району, Харківської області
ДЕРЖАВА МІСЦЯ ПОДІЇ:	УКРАЇНА
ДАТА ПОДІЇ:	11.09.2017р.

**за результатами розслідування авіаційної події
з ПС НАРП-1, реєстраційний номер UR-WWA,
експлуатант приватна особа
виробник ДП «НАРП», м. Миколаїв, Україна
що сталася 11.09.2017 року під час виконання АХР,
в районі с. Охоче, Нововодалазького району, Харківської області**

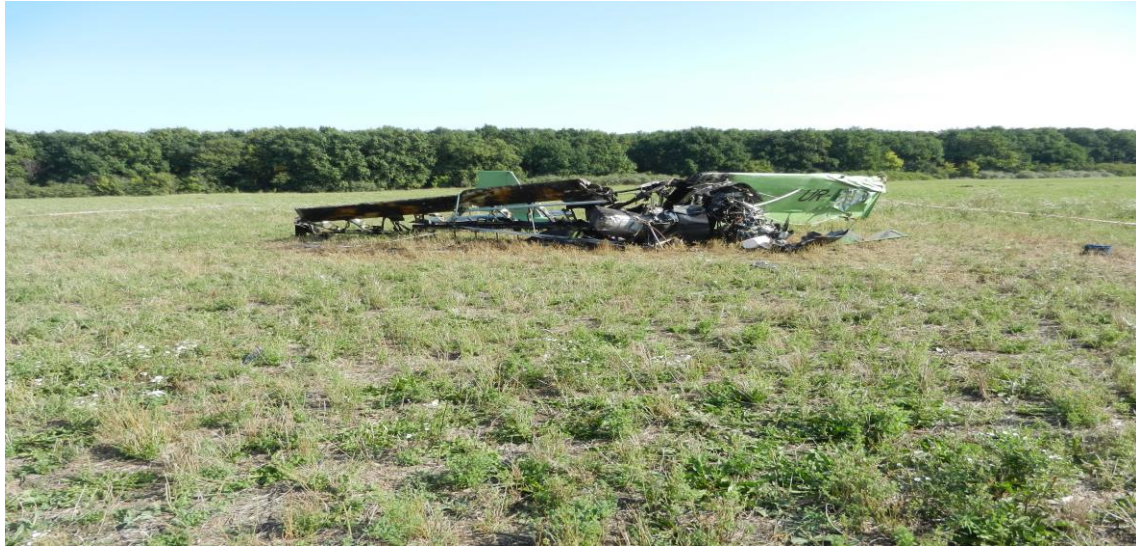
ПС зіткнулось лівою консоллю крила з землею з подальшим торканням землі повітряним гвинтом (двигуном) розворотом на 100° падінням літака на фюзеляж. При зіткненні літака з землею КПС отримав значні ушкодження та помер у лікарні 12.09.017р. ПС зазнало значних пошкоджень та частково згоріло.
