ОСТАТОЧНИЙ ЗВІТ

АВАРІЯ

ПОДІЯ № 1511/18

ПОВІТРЯНЕ СУДНО – Літак VANS RV-10, UR-PMAV

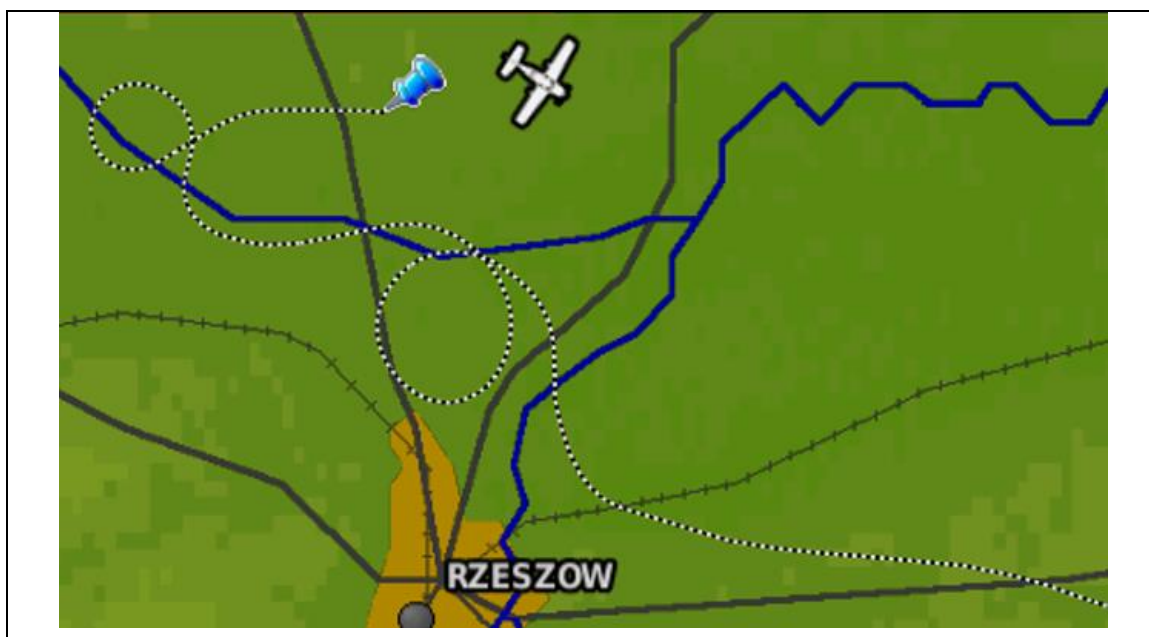
До входу в зону диспетчерського контролю аеродрому EPRZ екіпаж ведучого літака встановив зв'язок з Вежею аеродрому EPRZ і отримав дозвіл для обох повітряних суден здійснити посадку (ведучий - номер один і UR-RMAV - номер два). Щоб збільшити ешелонування між літаками, пілот UR-RMAV зробив два кола і тільки тоді повернув на посадкову пряму для посадки (Рис. 2).

Рис. 2. Заклучна частина польоту згідно із записом GPS.

Згідно з цією оцінкою, в баку має залишатися 4,16 л пального, що витрачається. Оскільки RV-10 був номером 2 для посадки, він зробив два кола вліво, щоб збільшити відстань між літаками (ведучий і ведений – Рис. 2). Повітряне судно було введено в лівий крен, тому пальне, що залишилося в баку, було поблизу фюзеляжу, звідки пальне надходить в двигун. Після другого кола пілот ввів літак в правий крен, скоригувавши напрямок польоту вправо, і через деякий час двигун припинив своє функціонування.

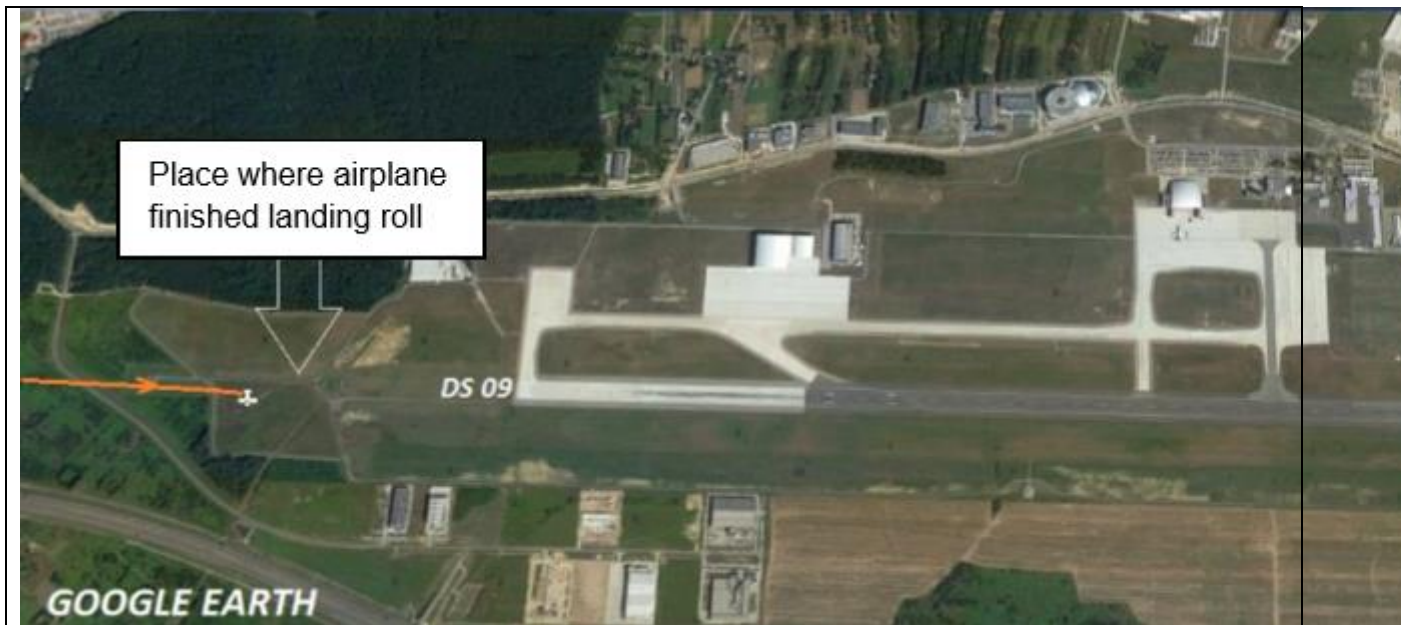
Після посадки на ЗПС 09 і звільнення його екіпаж ведучого повітряного судна розраховував, що UR-RMAV був на посадковій прямій і здійснить посадку відразу після них. Оскільки він не здійснив посадку, екіпаж ведучого повітряного судна і Вежі EPRZ спробували встановити зв'язок з ним, але не вдалося. Близько 12:42, екіпаж ведучого повітряного судна повідомив Вежі, що UR-RMAV здійснив аварійну посадку з недольотом до порога ЗПС 09 (Рис. 3). Він отримав таку інформацію телефоном від екіпажу UR-RMAV.

Рис. 3. Схема місця аварії (показано місце зупинки ПС)

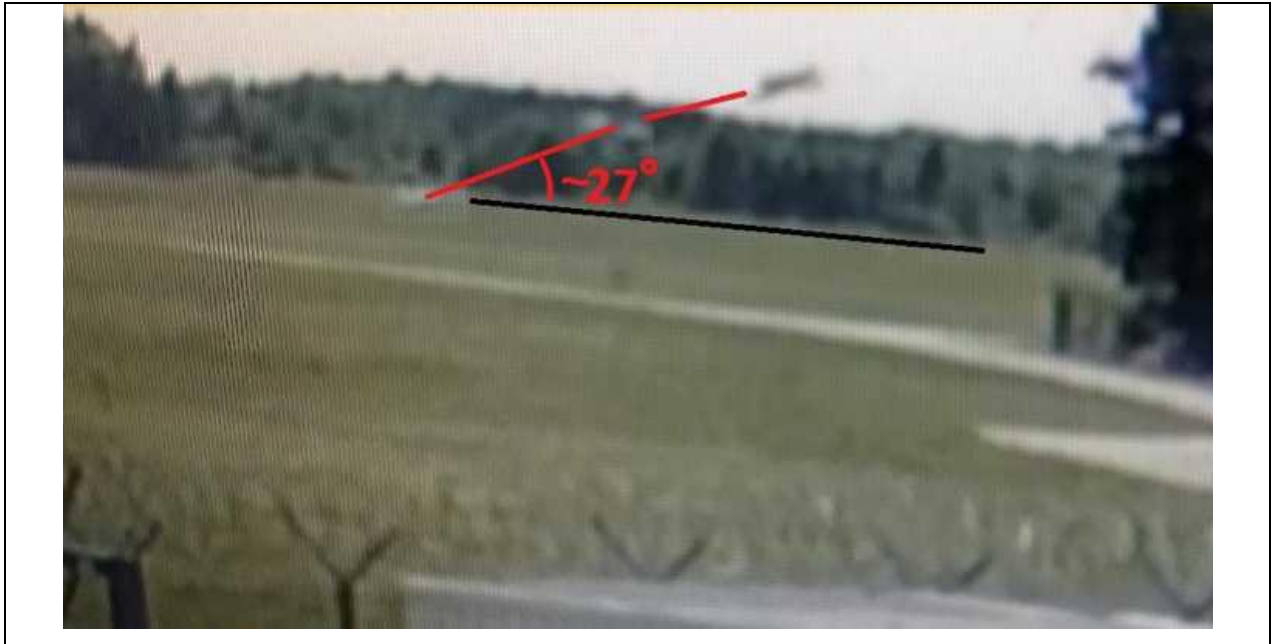
ПС зіткнулося з землею під кутом приблизно 27° . Літак ПС перебувало в штопорі. Згідно польській Комісії з розслідування, це була перша фаза авторотації вправо (Рис. 8)

Рис. 8. Остання частина польоту [джерело: керівництво аеродрому]

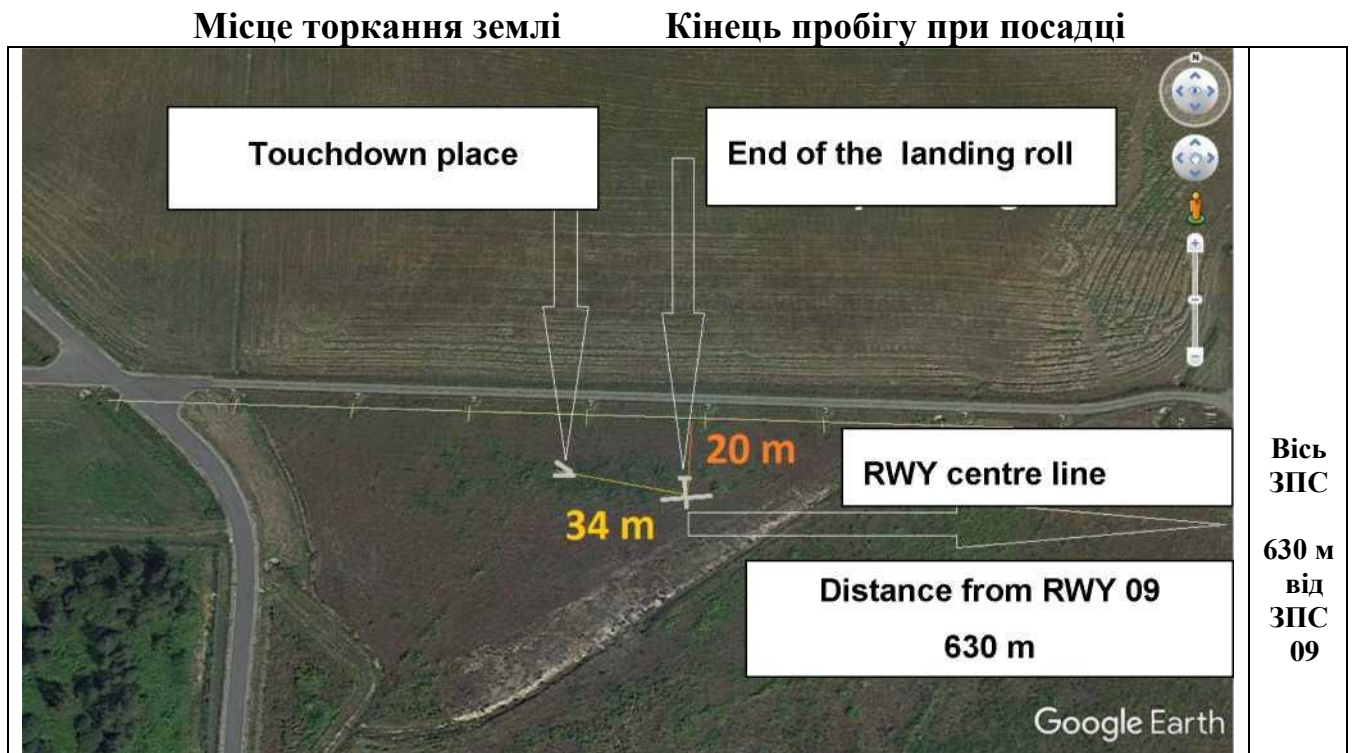
Торкання землі відбулося на відстані приблизно 630 м від порога ЗПС 09 і приблизно 20 м від осі ЗПС (Рис. 9).

Рис. 9. Кроки місця події [джерело: РКБWL]

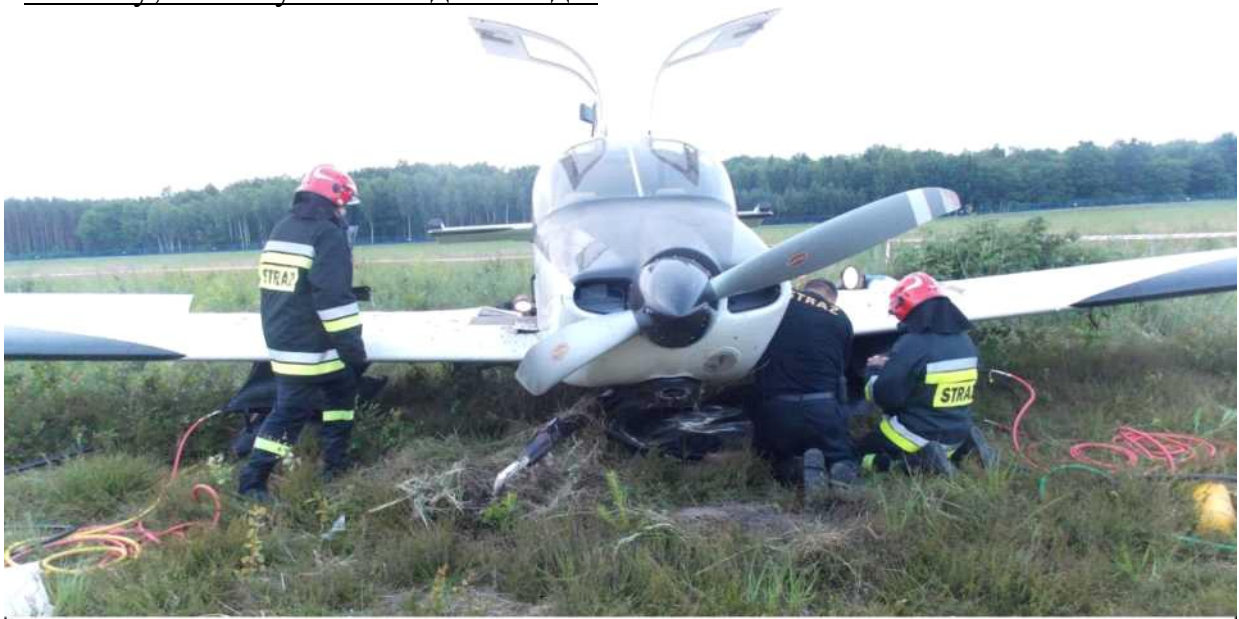
Після візуального огляду повітряного судна на місці події ПС було підняте пожежною командою аеропорту на повітряних подушках. Під час цієї операції повітряне судно переміщалося вгору нерівномірно, і пальне з лівого бака почало текти через відкритий паливорозподільний кран в правий бак. Потім пальне було злито з баків через зливні клапани (Рис. 14). Приблизно 23 літри пального були злиті з правого бака, і приблизно 30 літрів – з лівого бака.

Кількість пального, злитого з баків повітряного судна (приблизно 53 л), дорівнювала приблизно кількості в лівому баку, яке виміряна лінійкою після аварії. Це показує, що все пальне було спожито з правого баку під час польоту, в якому сталася дана подія.

Рис. 14. Пожежна команда спорожнює лівий бак [Джерело: РКВWL]

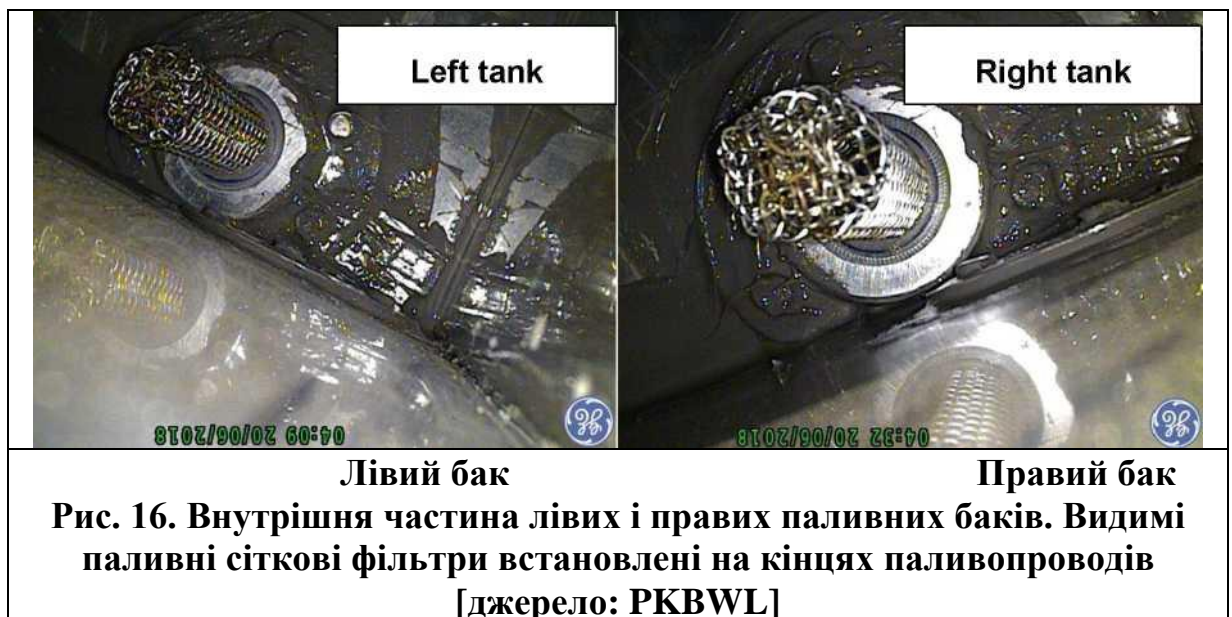
1. Прохідність вентиляційної системи паливних баків – з позитивним результатом.
2. Прохідність паливопроводів – з позитивним результатом.
3. Чистота пального, вилученого з паливних баків – домішки не виявлені.
4. Усередині паливних баків проведено ендоскопічне дослідження. Пошкодження або забруднення баків не були виявлені під час вищезгаданих перевірок. Була зроблена фотографічна документація (Рис. 16).

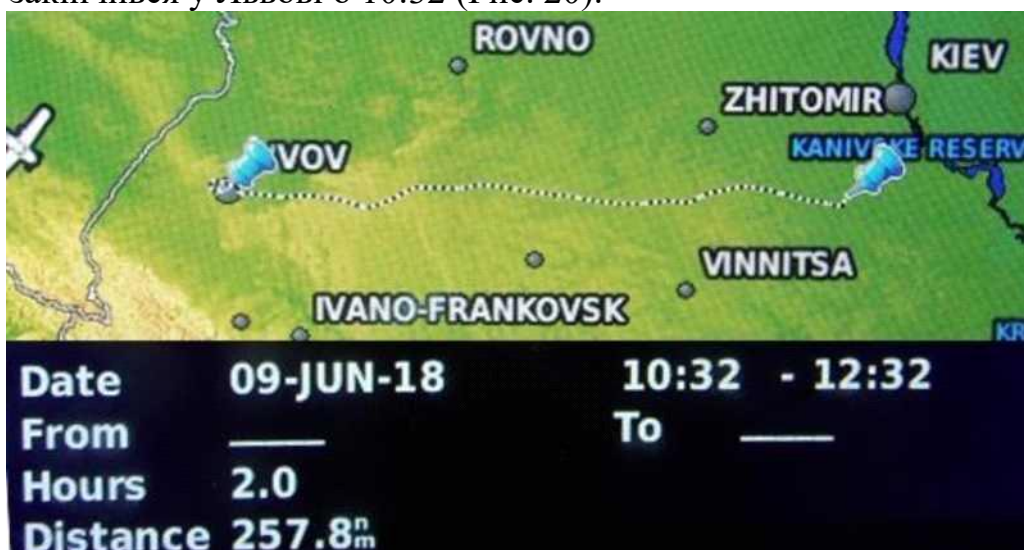
Перший сегмент польоту почався з Білої Церкви під Києвом о 8:32 і закінчився у Львові о 10:32 (Рис. 20).

Рис. 20. Маршрут польоту з Києва до Львова і час польоту, записаний GPS.

Пілот надав свідчення, що під час польоту до Львова паливорозподільний кран був встановлений на сумарну подачу (двигун споживав пальне з обох баків). Пілот вказав, що «Я дозаправив повітряне судно в Білій Церкві 220 літрами пального, тобто 110 літрів в кожен бак, я перевіряв рівень візуально у Львові, в кожному баку була половина. Літак споживає до 45 літрів на годину, я б долетів до Дрездена з цим паливом».

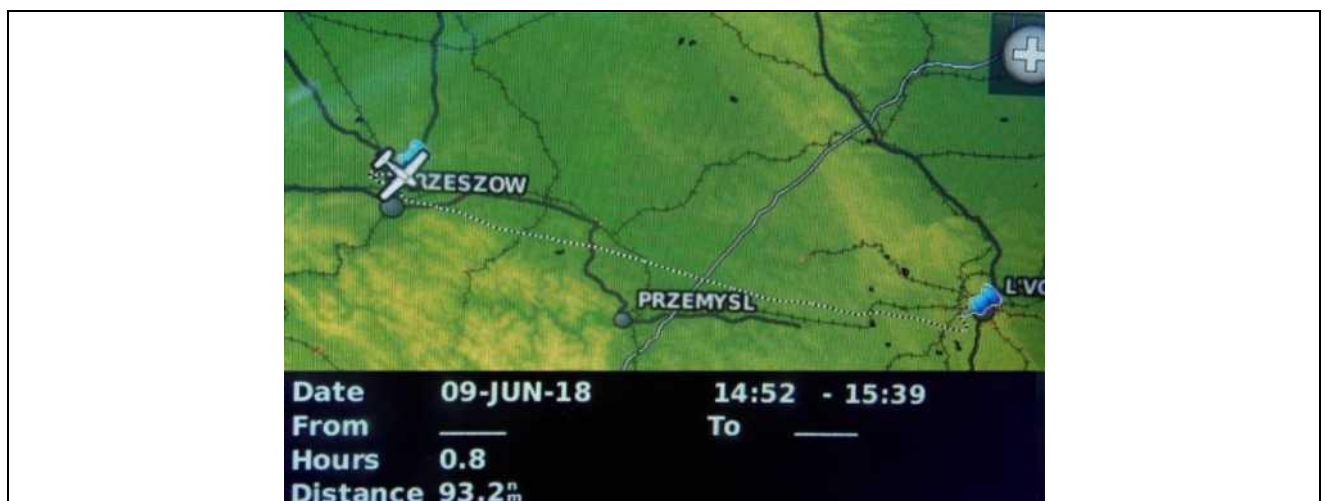
Політ зі Львова до Жешува тривав 48 хвилин (Рис. 22).

Рис. 22. Маршрут польоту зі Львова в Жешув і час польоту, записаний GPS
