ОСТАТОЧНИЙ ЗВІТ

АВАРІЇ З ЛІТАКОМ BEECHCRAFT MODEL 76 DUCHESS UR-LKO

РЕЄСТРАЦІЙНИЙ НОМЕР: UR-LKO

ДАТА ПОДІЇ: 17.07.2020 р.

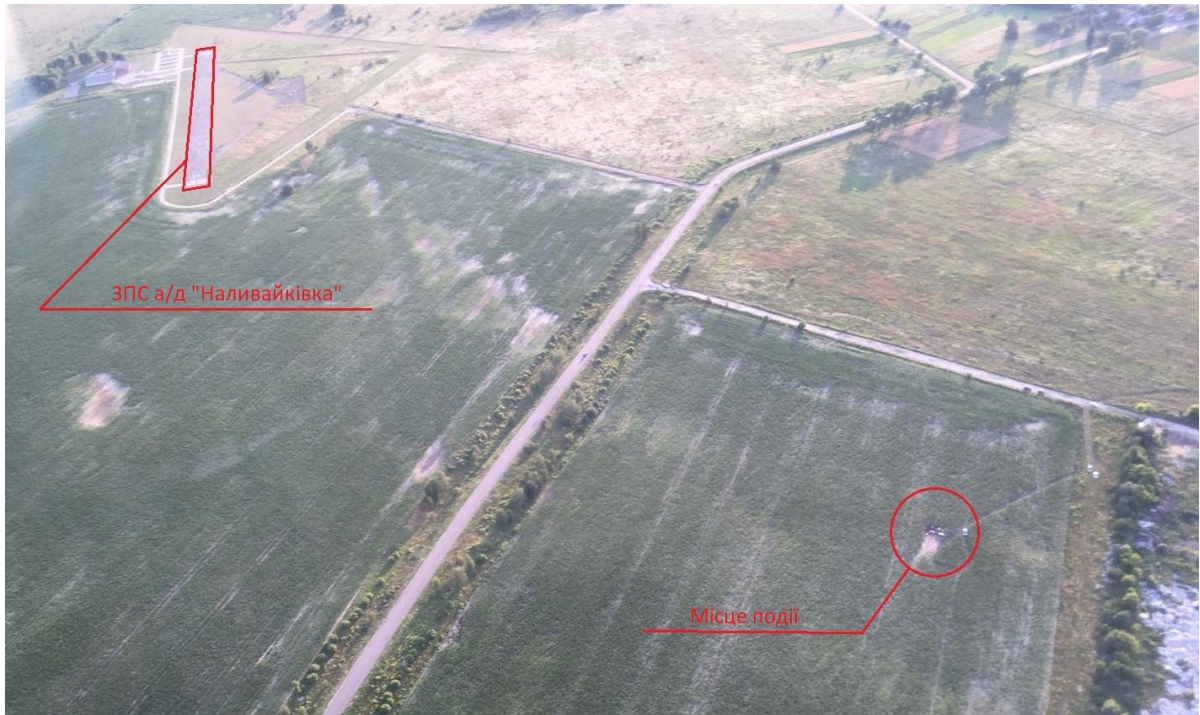
Літак знаходиться на відстані 800 метрів на північний схід від торця ЗПС 25 «Наливайківка» у горизонтальному положенні, лежачи на ґрунті. Повздожня вісь фюзеляжу направлена на південний захід (235°).

Подія сталася у 13:20 UTC (16:20 за Київським часом), вдень, в простих метеороумовах.

Координати місця події: 50⁰29'01"N; 29⁰44'47"E.

Місцевість: кукурудзяне поле на околиці с. Наливайківка.
