**НАЦІОНАЛЬНЕ БЮРО  
З РОЗСЛІДУВАННЯ АВІАЦІЙНИХ ПОДІЙ ТА ІНЦИДЕНТІВ  
З ЦИВІЛЬНИМИ ПОВІТРЯНИМИ СУДНАМИ**

**ОСТАТОЧНИЙ ЗВІТ**

**ВИМУШЕНА ПОСАДКА ПОЗА МЕЖАМИ ЗПМ ПІСЛЯ ЗЛЬОТУ З  
ЗПМ «ГОГОЛІВ»**

<b>ЕКСПЛУАТАНТ ПС:</b>	приватна особа
<b>ТИП ПС:</b>	Beechcraft F33A Bonanza
<b>РЕЄСТРАЦІЙНИЙ НОМЕР:</b>	N-83MS
<b>МІСЦЕ ПОДІЇ:</b>	район ЗПМ «Гоголів»
<b>ДЕРЖАВА МІСЦЯ ПОДІЇ:</b>	УКРАЇНА
<b>ДАТА ПОДІЇ:</b>	06.12.2020

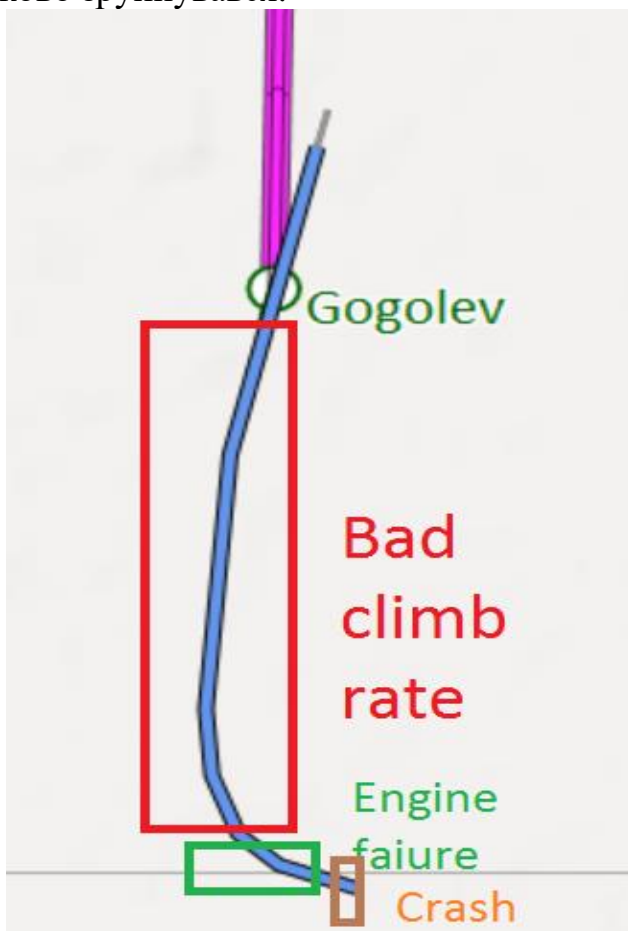
Рисунок 1.

політ по колу і повернутися на аеродром. Відразу після розвороту—двигун зупинився. КПС здійснив невдалу спробу його перезапустити, але через малу висоту літак різко знизився та зіткнувся з землею. Внаслідок удару літак частково зруйнувався.

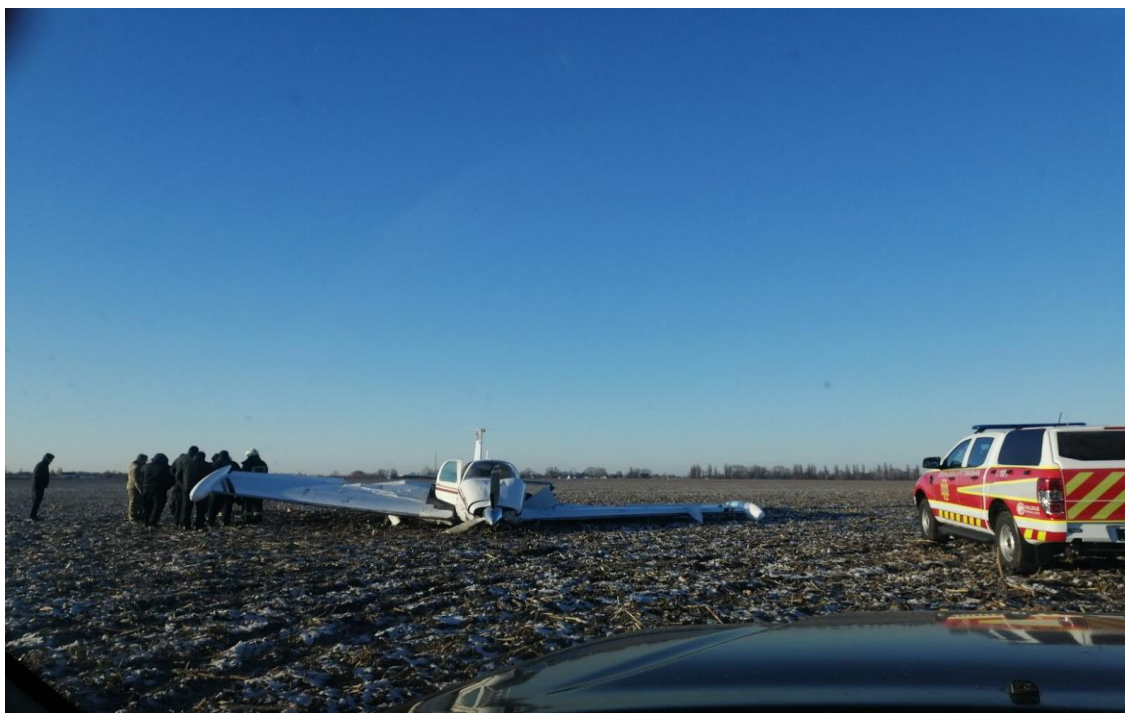
Місце авіаційної події знаходиться на ділянці поля 125 гектар, розташованого біля дороги Гоголів – Русинів. Вимушена посадка була виконана на виоране поле. Літак виконав вимушену посадку з МК= 97°. Місце події знаходиться на відстані 1470 метрів від порогу ЗПС 01 та на відстані 1030 метрів на південь від дороги Гоголів – Русинів.

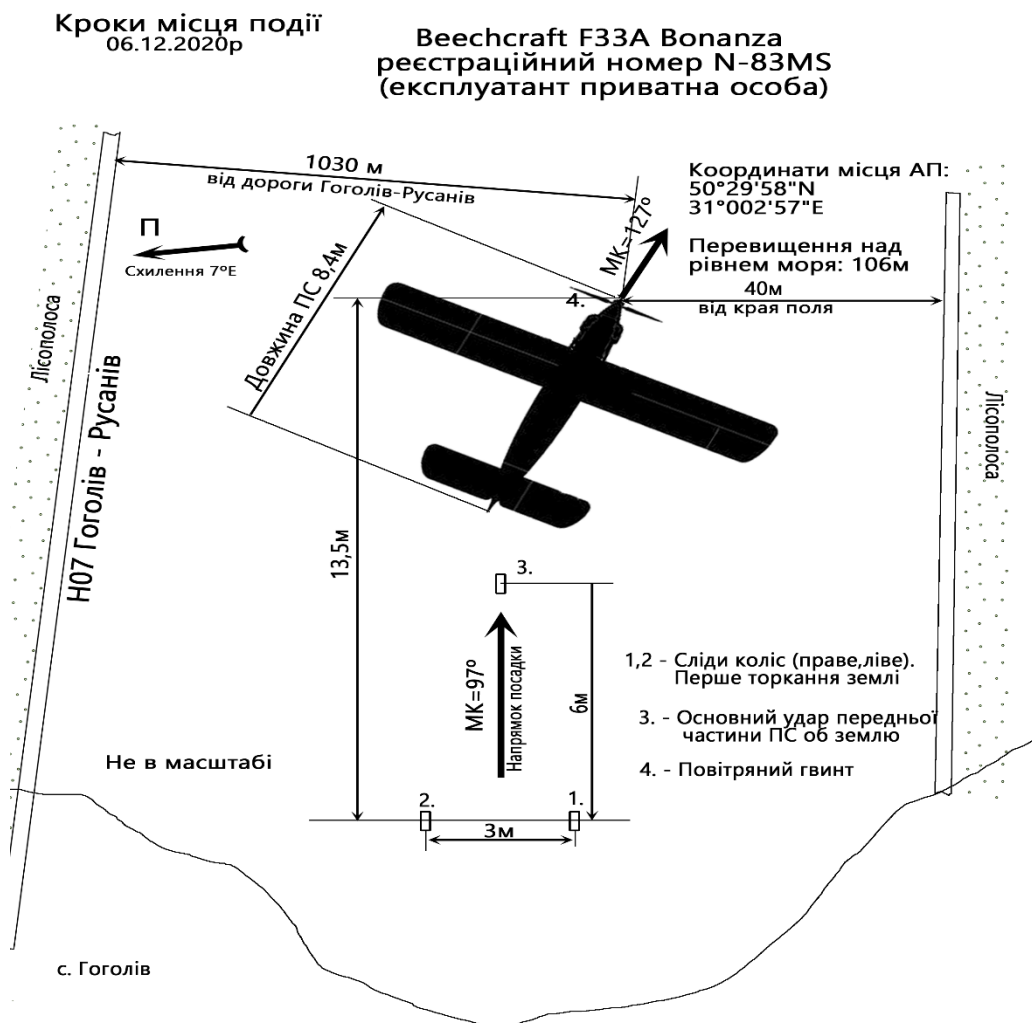
Розслідуванням встановлено, що характер руху літака під час зіткнення літака із землею, відстань просування літака по землі, характер пошкоджень літака, характер ушкоджень КПС та пасажирів дозволяють зробити висновок, що сталося грубе приземлення літака.

Грубе приземлення сталося через відмову двигуна при виконанні зльоту та відволікання пілота від пілотування літаком при спробі запуску двигуна в польоті на малій висоті, що призвело до втрати швидкості польоту літака та його звалювання.
