ОСТАТОЧНИЙ ЗВІТ

за результатами розслідування серйозного інциденту з літаком Piper PA30 Twin Comanche N918Y, експлуатантом є INTERNATIONAL AIR SERVICES INC TRUSTEE 701 S CATRSON ST STE 200 CARSON CITY NV 89701 Corporation, що стався 12.10.2020 під час пробігу після посадки в аеропорту ДП «Львів» ім. Данила Галицького».

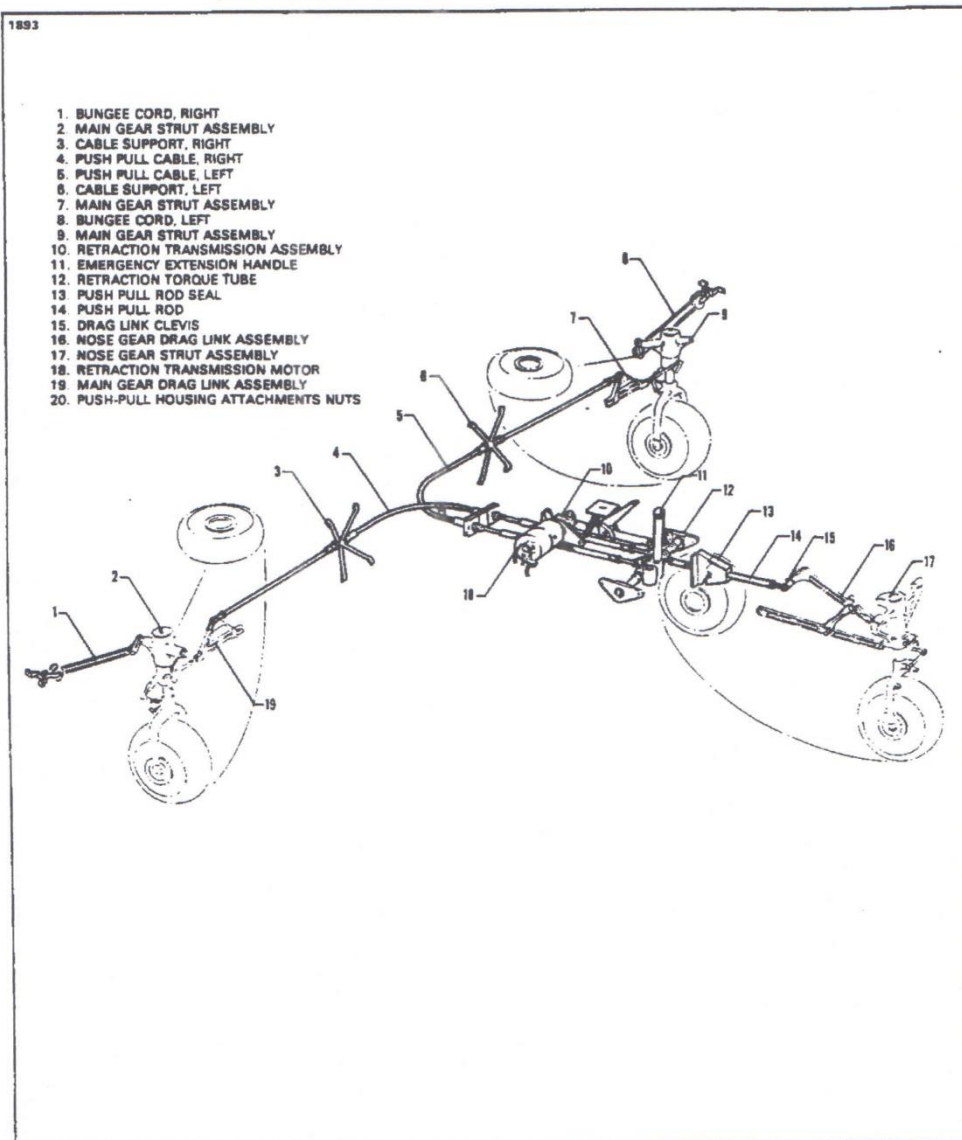
Figure 7-12. Landing Gear Retraction System

Візуальний огляд шасі та його компонентів.

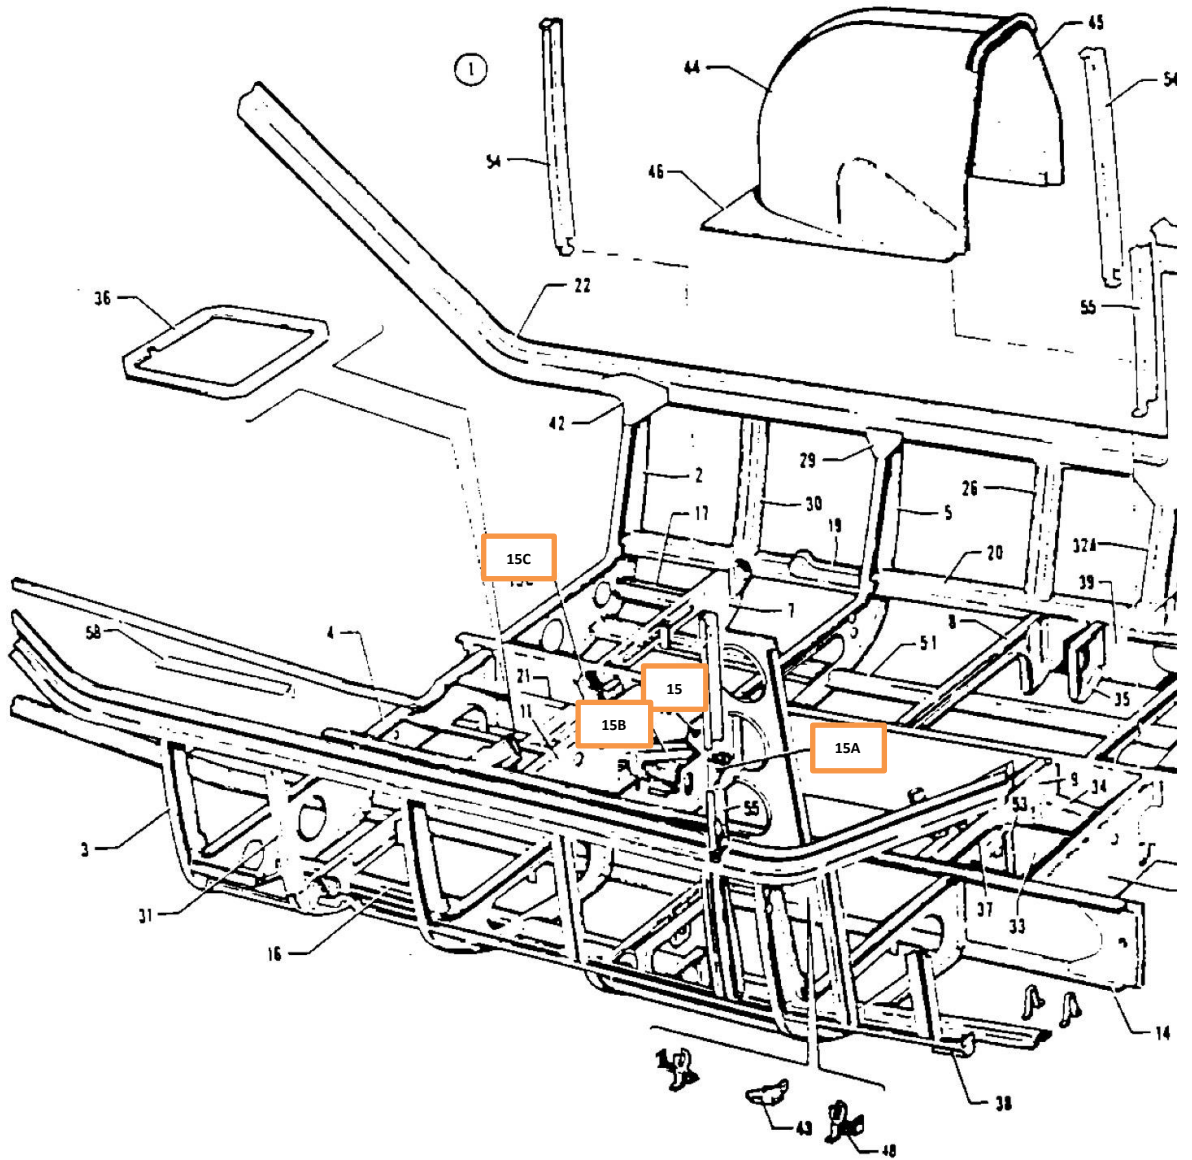
Figure 10. Fuselage Front Frame Assembly

Також виявлено руйнування шпангоута парт. №22631-02 з супортом парт. №20954-00 та полки лонжерона парт. №20557-06 в наслідок утоми в місці кріплення мотору-редуктора.
