**НАЦІОНАЛЬНЕ БЮРО  
З РОЗСЛІДУВАННЯ АВІАЦІЙНИХ ПОДІЙ ТА ІНЦИДЕНТІВ  
З ЦИВІЛЬНИМИ ПОВІТРЯНИМИ СУДНАМИ**

**ОСТАТОЧНИЙ ЗВІТ**

**ЗІТКНЕННЯ З ЗЕМЛЕЮ ТЕПЛООВОГО АЕРОСТАТУ  
ТИПУ SCHROEDER FIRE BALLOONS GmbH G42/24**

<b>ЕКСПЛУАТАНТ ПС:</b>	приватна особа
<b>ТИП ТЕПЛООВОГО АЕРОСТАТУ</b>	Schroeder fire balloons GmbH G42/24
<b>РЕЄСТРАЦІЙНИЙ НОМЕР:</b>	D-OWUE
<b>МІСЦЕ ПОДІЇ:</b>	околиця села Кульчіївці, Хмельницької обл.
<b>ДЕРЖАВА МІСЦЯ ПОДІЇ:</b>	УКРАЇНА
<b>ДАТА ПОДІЇ:</b>	22.05.2021

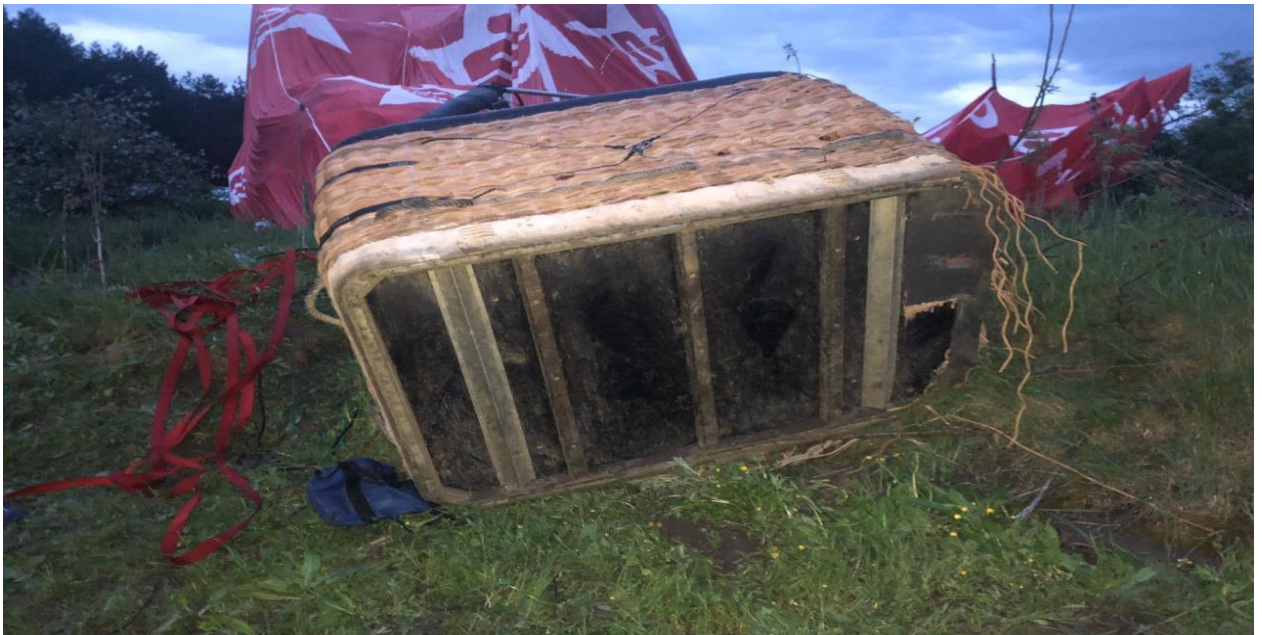
ТА зіткнувся із землею з подальшим перевертанням кошика (гондоли) для пасажирів. При зіткненні ТА з землею четверо пасажирів викинуло з кошика, внаслідок чого одна людина загинула, а пілот та четверо пасажирів отримали серйозні тілесні ушкодження. ПС зазнало значних пошкоджень.

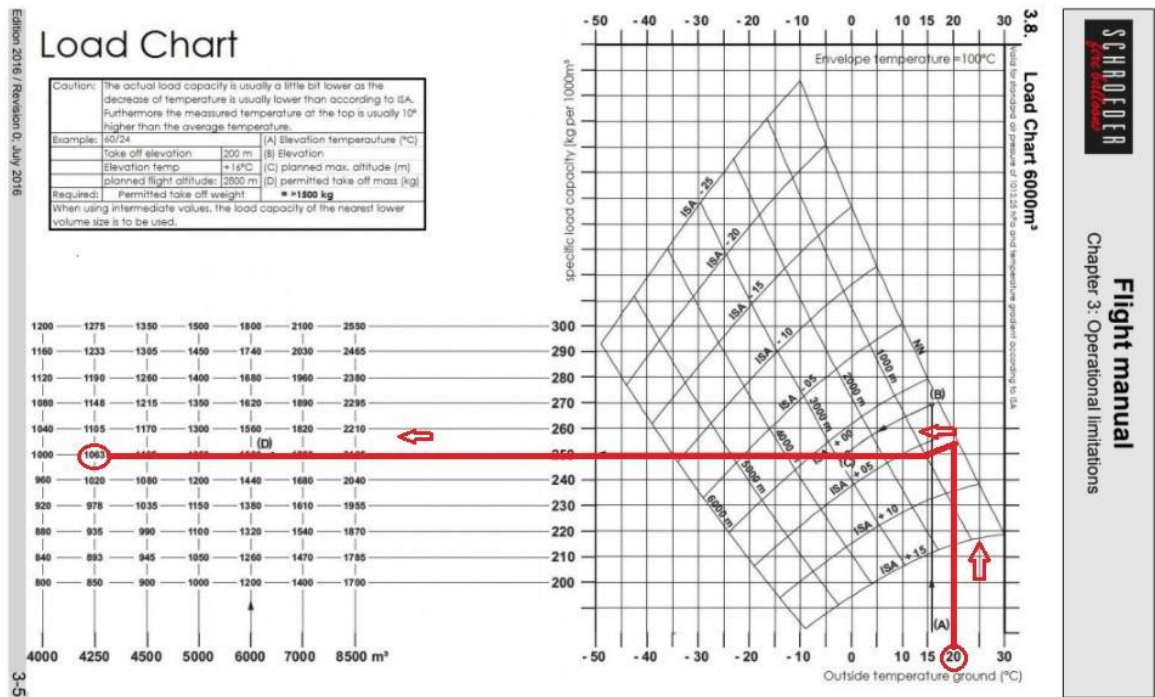
**Фактична злітна маса складала:**

Маса порожнього ТА	310 кг
Маса екіпажу(1 чоловік)	90 кг.
Маса пасажирів (5 чоловік)	450 кг.
Маса пального	63 кг.
 Загальна злітна маса ПС	 913 кг.

**Примітка:** згідно з КЛЕ максимальна злітна маса при даних умовах складає 1063 кг.
