**НАЦІОНАЛЬНЕ БЮРО
З РОЗСЛІДУВАННЯ АВІАЦІЙНИХ ПОДІЙ ТА ІНЦИДЕНТІВ
З ЦИВІЛЬНИМИ ПОВІТРЯНИМИ СУДНАМИ**

**АВІАЦІЙНА ПОДІЯ
(АВАРІЯ)**

**ВИМУШЕНА ПОСАДКА ПОЗА МЕЖАМИ
ЗЛІТНО-ПОСАДКОВОГО МАЙДАНЧИКА ПРИ ВИКОНАННІ
АВІАХІМІЧНИХ РОБІТ**

ЕКСПЛУАТАНТ ПС:	не встановлений
ТИП ПС:	Z-37 Čmelák
ДЕРЖАВНИЙ ТА РЕЄСТРАЦІЙНИЙ ЗНАКИ:	без державного та реєстраційного знаків
МІСЦЕ ПОДІЇ:	с. Кмитів, Коростишівського р-ну, Житомирський обл.
ДЕРЖАВА МІСЦЯ ПОДІЇ:	УКРАЇНА
ДАТА ПОДІЇ:	12.09.2021

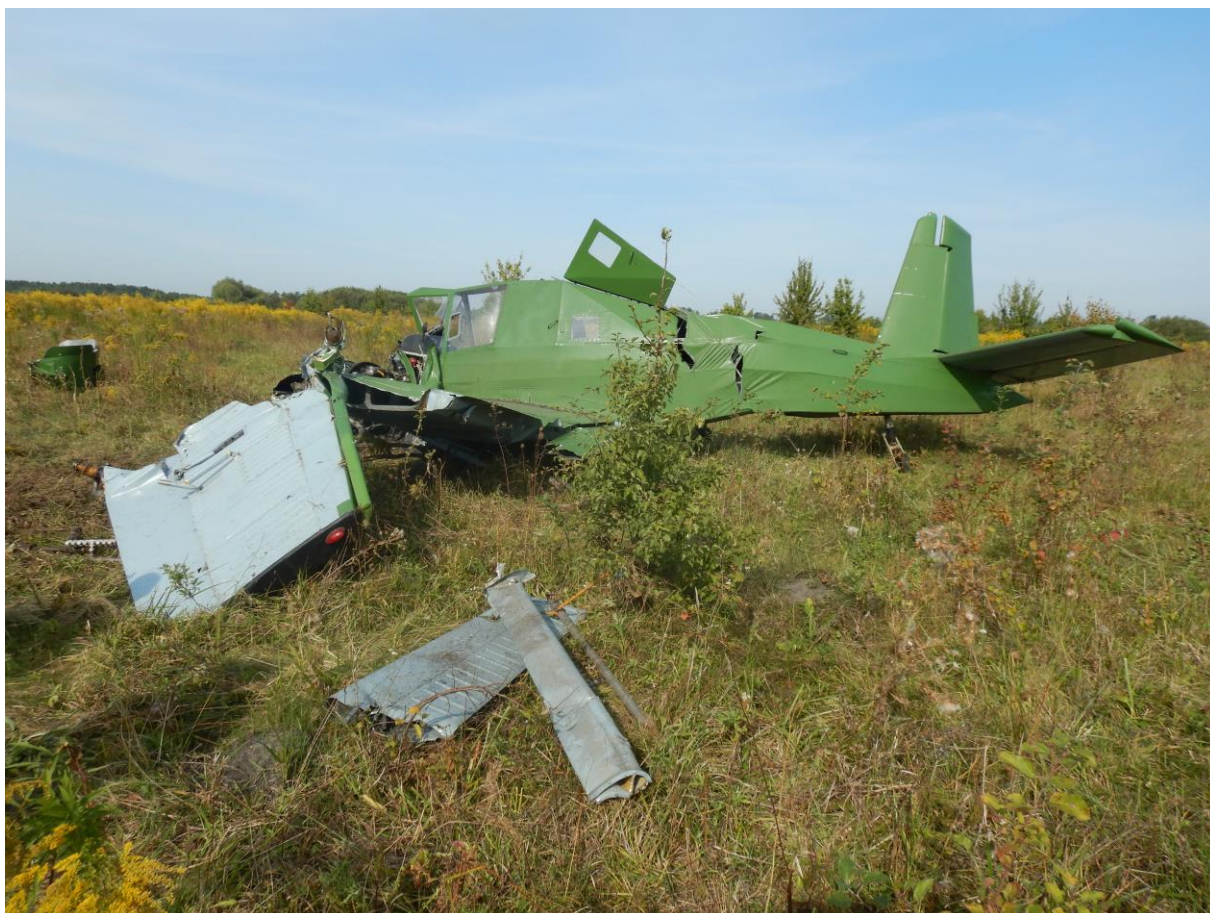
При виконанні вимушеної посадки ПС зіткнулось хвостовим колесом, основними колесами шасі, які при посадці склалися під фюзеляжем, з землею з подальшим ударом об землю повітряним гвинтом та двигуном. При зіткненні літака з землею командир повітряного судна (КПС) отримав серйозні тілесні ушкодження. ПС зазнало значних пошкоджень.

Літак лежав на відстані 390м від дороги з МК= 206°.

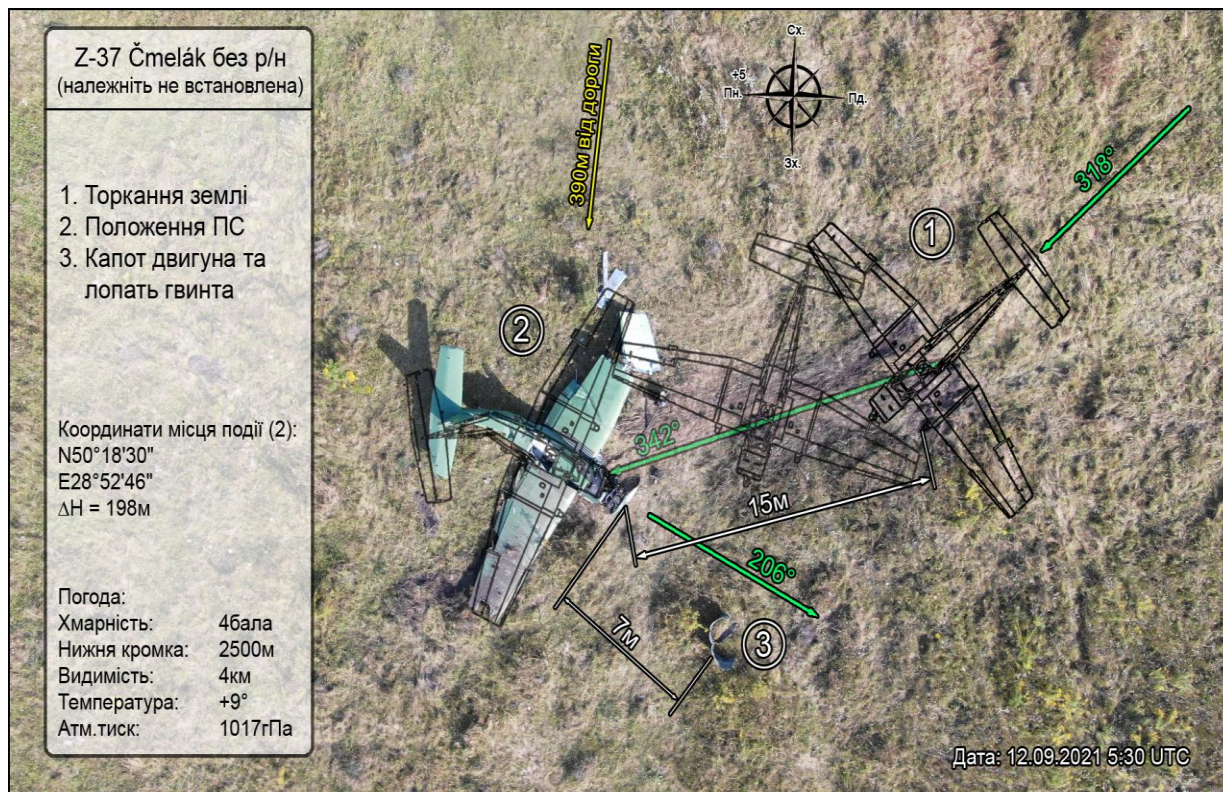
Грубе приземлення літака сталося при виконанні вимушеної посадки, через зупинку двигуна при виконанні польоту над полем на малій висоті.
