ОСТАТОЧНИЙ ЗВІТ

**за результатами розслідування катастрофи повітряного судна
Ан-2 UR–54853 (не внесено до Державного реєстру цивільних
ПС України), що сталася 10.10.2013 на відстані 7,5 км на північ
від н.п. Скулин, Ковельського р–ну, Волинської області**

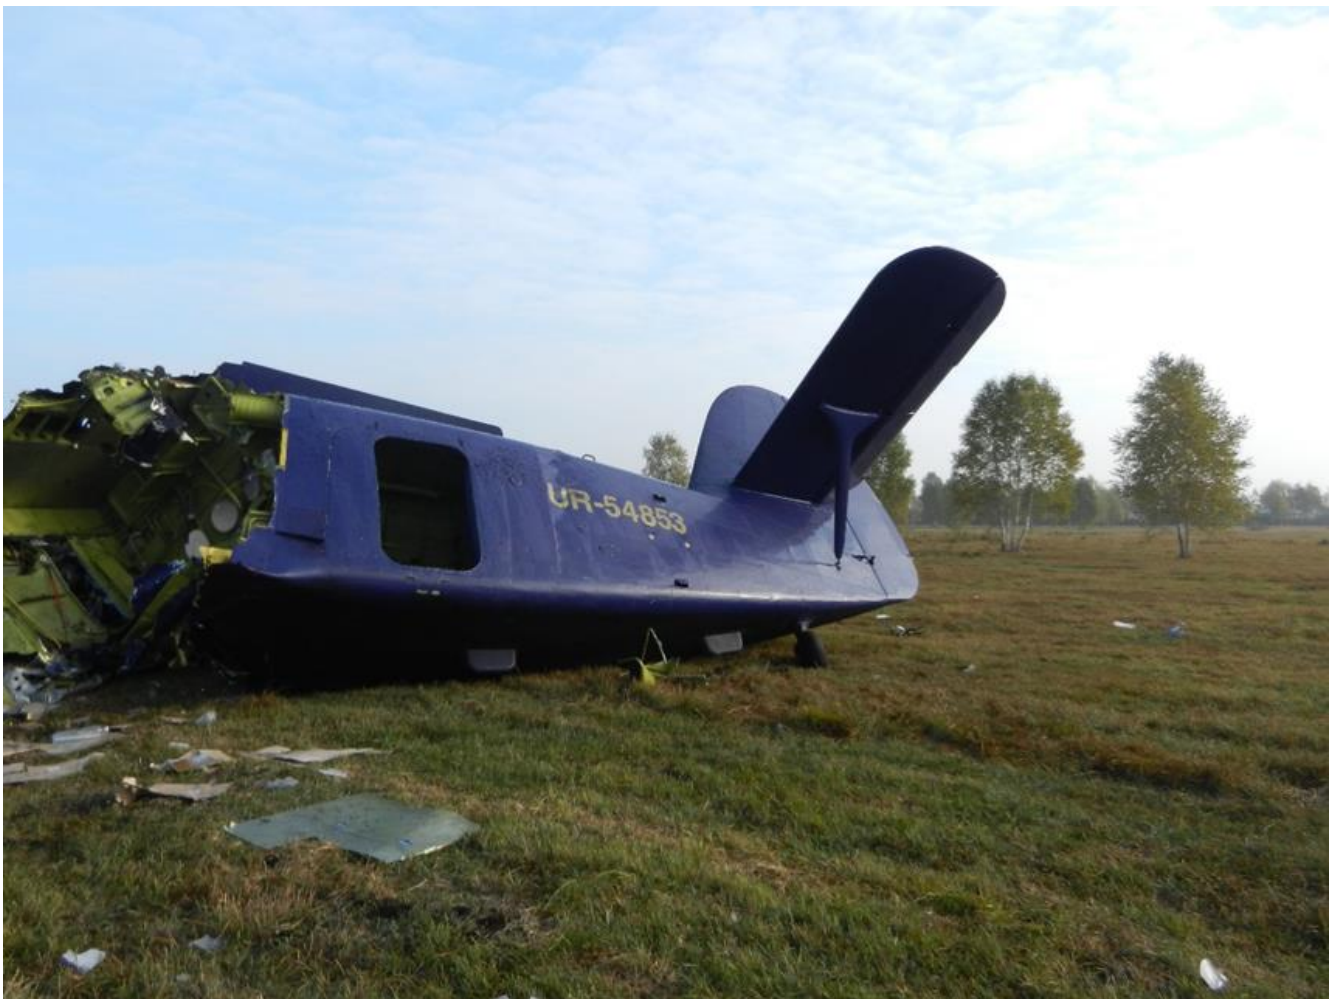
***Примітка:** після катастрофи на борту літака було виявлено вантаж цигарок в кількості 103 коробки, загальною вагою 947,6 кг.*
