# НАЦІОНАЛЬНЕ БЮРО РОЗСЛІДУВАНЬ НА ТРАНСПОРТІ

## ПАДІННЯ ЛІТАКА АТ-3R100 UR-CSB, ПІД ЧАС ЗЛЬОТУ ІЗ ЗПМ ХМЕЛЬНИЦЬКИЙ

**Остаточний звіт  
за результатами розслідування авіаційної події (аварії)  
з літаком АТ-3Р100 UR-CSB,  
експлуатант ТОВ «Льотна школа «Кондор»,  
що сталася 10.04.2024р. під час виконання навчального польоту в районі  
ЗПМ Хмельницький.**

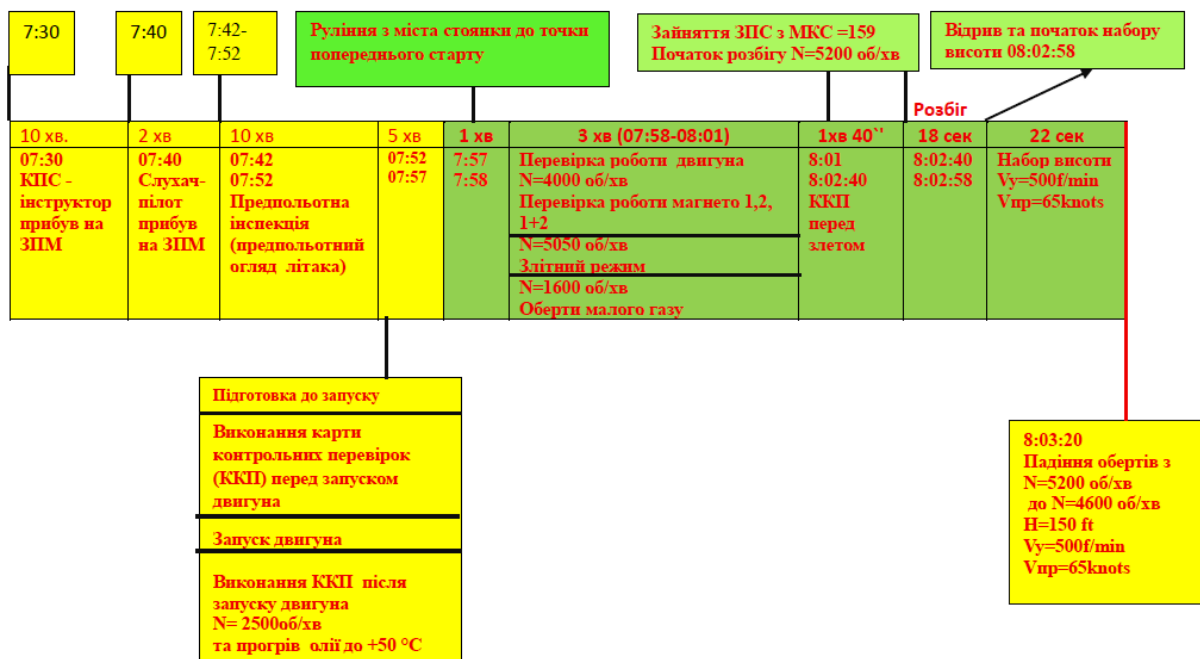
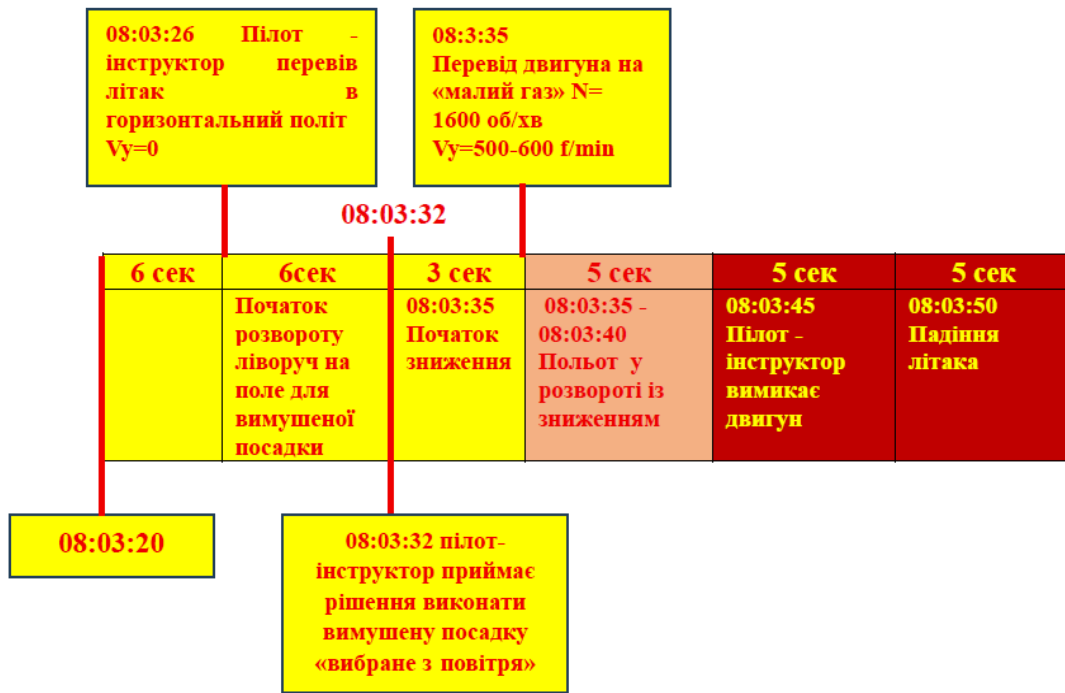
Рис. 1 Часова діаграма розвитку подій

О 08:03:26 Пілот -інструктор перевів літак в горизонтальний політ  $V_y=0$

О 08:03:32 пілот-інструктор приймає рішення виконати вимушену посадку на «вибране з повітря» поле, що розташоване зліва від курсу зльоту.

О 08:03:45 пілот-інструктор збільшує кут тангажу, вимикає двигун, перекриваючи подачу пального. Гвинт зупиняється.

О 08:03:50 Падіння літака з перевертанням.

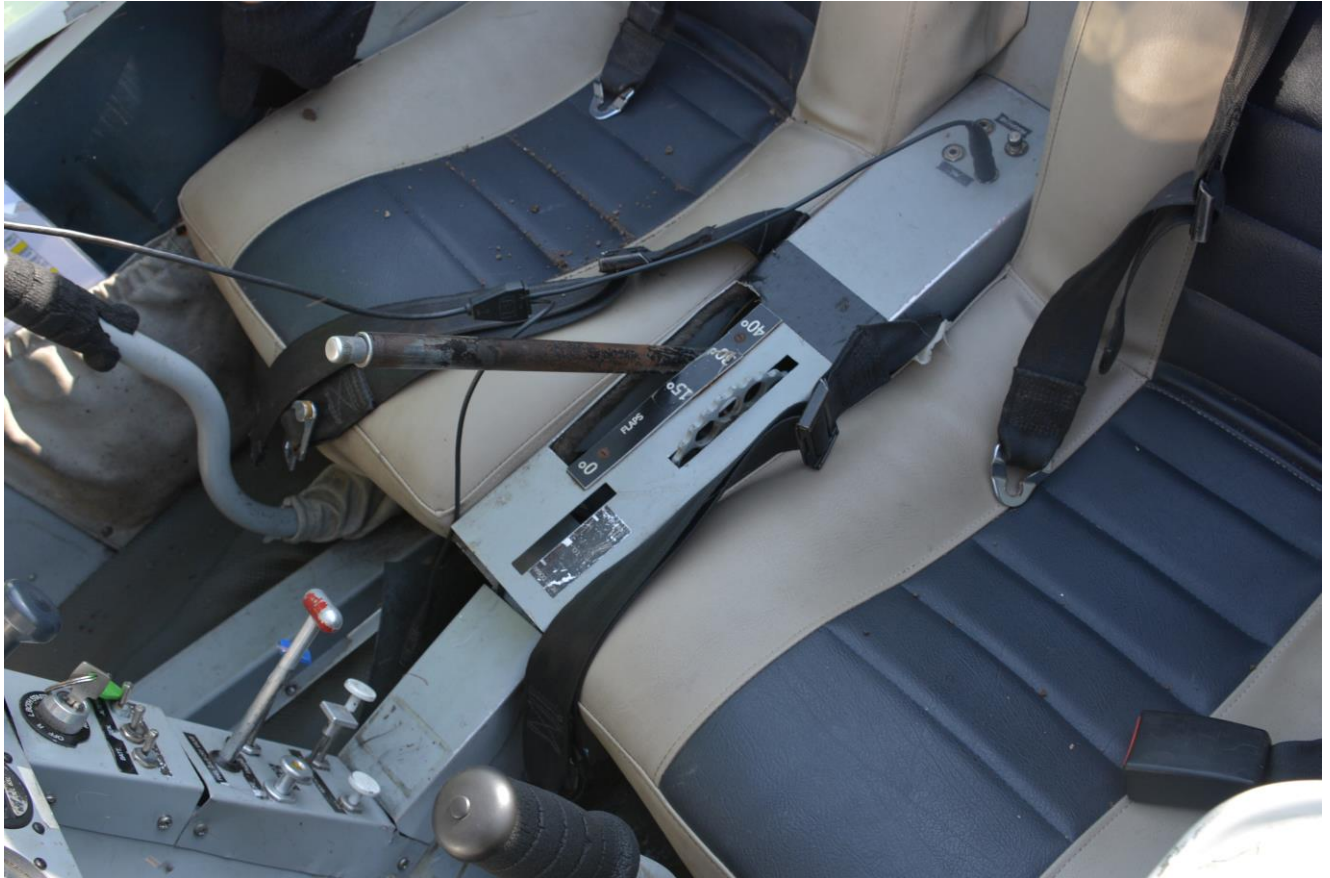
Фото 14. Кабіна літака.

На висоті 150 футів сталося різке падіння обертів двигуна. Пілот-інструктор здійснював пілотування літака з правого крісла пілотів. Рельєф місцевості не дозволяв виконати безпечну посадку прямо перед собою, як того вимагає КЛЕ літака у випадку відмови двигуна на етапі зльоту.
