НАЦІОНАЛЬНЕ БЮРО РОЗСЛІДУВАНЬ НА ТРАНСПОРТІ

06/2026

# Інформаційний бюлетень

**Стан безпеки польотів цивільних ПС України у червні 2026 року**

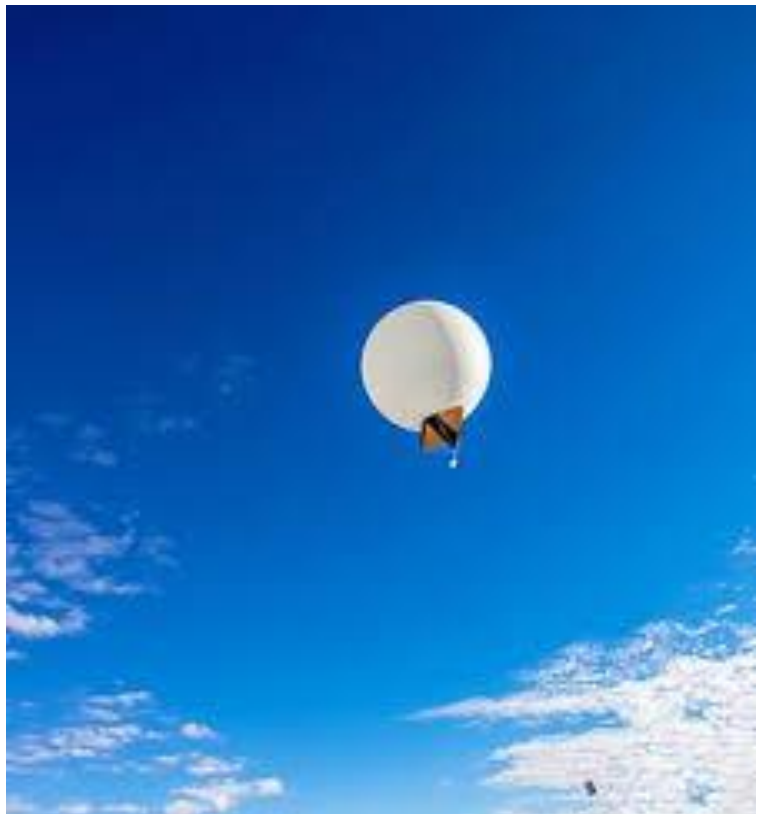
**2.1.1. 06.04.2026** о 17:18 (за Київським часом) радіолокаційними засобами ПС ЗСУ було виявлено повітряну ціль над територією Республіки Словаччини на відстані 2 км від державного кордону України, яка здійснювала політ у напрямку державного кордону України на висоті 2557 м зі швидкістю 29,6 м/с. О 17:20 повітряна ціль здійснила перетин державного кордону України в районі села Новоселиця Закарпатської області. О 17:27 радіолокаційна відмітка від повітряної цілі була втрачена в районі села Дубриничі Закарпатської області на висоті 3030 м на відстані 9 км від державного кордону України.

Під час проведення розслідування було встановлено, що неідентифікований об'єкт виконував політ з курсом 110-120 градусів на висотах від 2557 до 3030 м зі
