## НАЦІОНАЛЬНЕ БЮРО РОЗСЛІДУВАНЬ НА ТРАНСПОРТІ

| ТИП ПС: | K-10 «Свіфт» |
| РЕЄСТРАЦІЙНИЙ ЗНАКИ: | UR-KAI |

**Остаточний звіт**  
**за результатами технічного розслідування катастрофи літака K-10**  
**«Свіфт» UR-KAI, експлуатант ТОВ «Західноукраїнська школа авіації»,**  
**що сталася 27.07.2024 під час виконання навчально-тренувального**  
**польоту у пілотажній зоні ЗПМ «Цунів»**

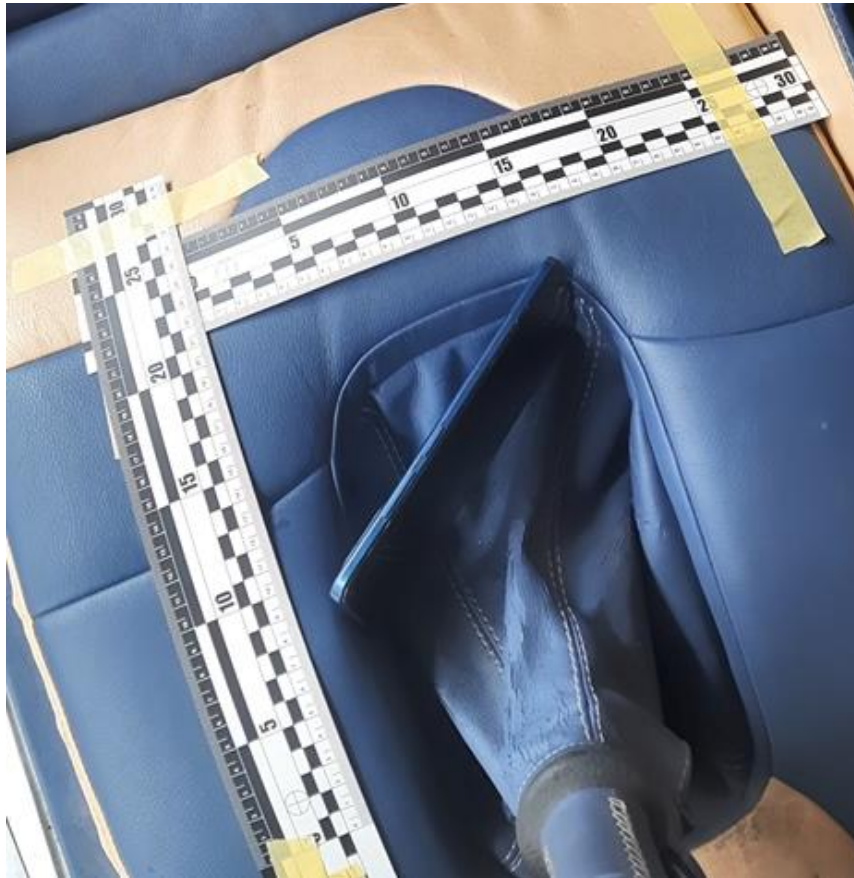
Фото 1.

Покласти телефон у нішу правої ручки під кутом та стороною екрану, як визначено у Висновку експерта (див. Фото 1).

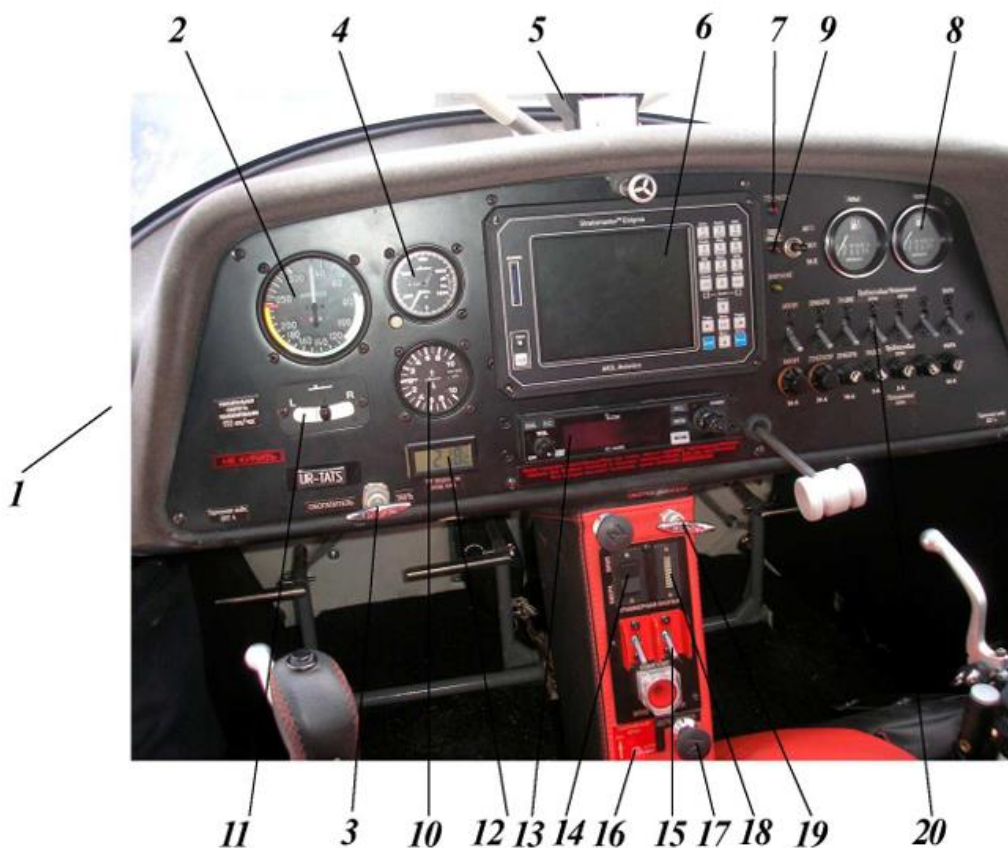
Рис 8.5. Приборная доска

У Керівництві з льотної експлуатації літака K-10 «Свіфт» шкала відліку вказівника повітряної швидкості розміщена так само, як і на літаку UR – KAI:

*Фото вказівника повітряної швидкості на панелі приладів зображене у Керівництві з льотної експлуатації літака K-10 «Свіфт»*
