# НАЦІОНАЛЬНЕ БЮРО РОЗСЛІДУВАНЬ НА ТРАНСПОРТІ

## ВИКОЧУВАННЯ ЛІТАКА ЗА МЕЖІ ЗПС ПІД ЧАС ПОСАДКИ

**за результатами розслідування інциденту (викочування ПС за межі ЗПС під час посадки) з літаком SAAB 340B UR-ELZ, що експлуатується ПрАТ «Міжнародна акціонерна авіаційна компанія «УРГА», що стався 01.06.2023 під час посадки на аеродромі Тімбукту (Республіка Малі)**

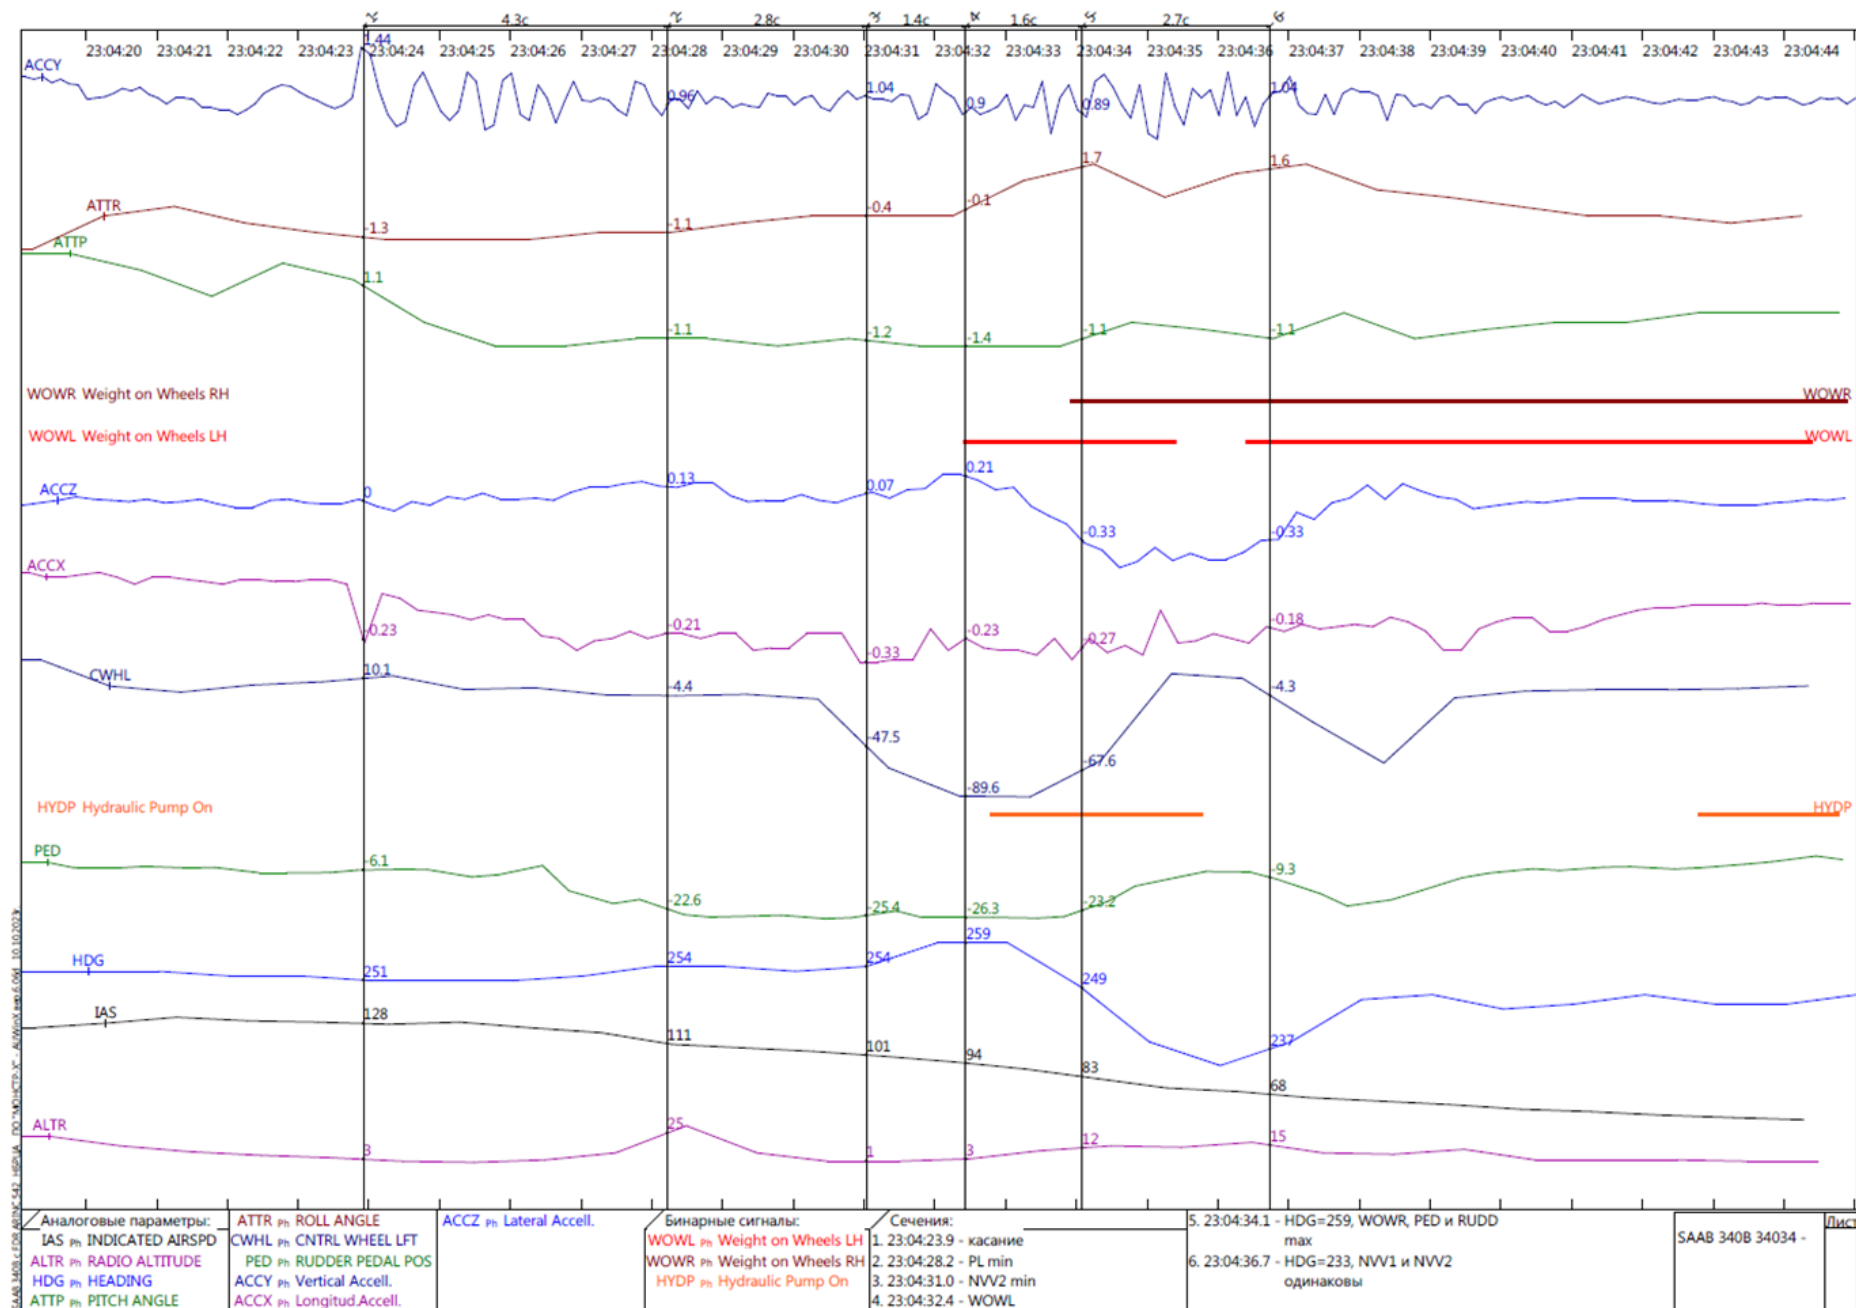
SAAB 340B UR-ELZ

Аналоговые параметры:

5. Імовірно, під час події екіпаж використовував керування носовими колесами та застосував гальма.

6. Причина «зависання» обертів лівого гвинта на рівні 1384 об/хв під час прибирання PLA незрозуміла.
