НАЦІОНАЛЬНЕ БЮРО З РОЗСЛІДУВАННЯ АВІАЦІЙНИХ ПОДІЙ ТА  
ІНЦИДЕНТІВ З ЦИВІЛЬНИМИ ПОВІТРЯНИМИ СУДНАМИ  
Сектор аналізу та попередження авіаційних подій

# АНАЛІЗ

СТАНУ БЕЗПЕКИ ПОЛЬОТІВ З ЦИВІЛЬНИМИ ПОВІТРЯНИМИ  
СУДНАМИ УКРАЇНИ  
ЗА РЕЗУЛЬТАТАМИ РОЗСЛІДУВАННЯ АВІАЦІЙНИХ ПОДІЙ ТА  
ІНЦИДЕНТІВ  
У 2013 - 2017 РОКАХ

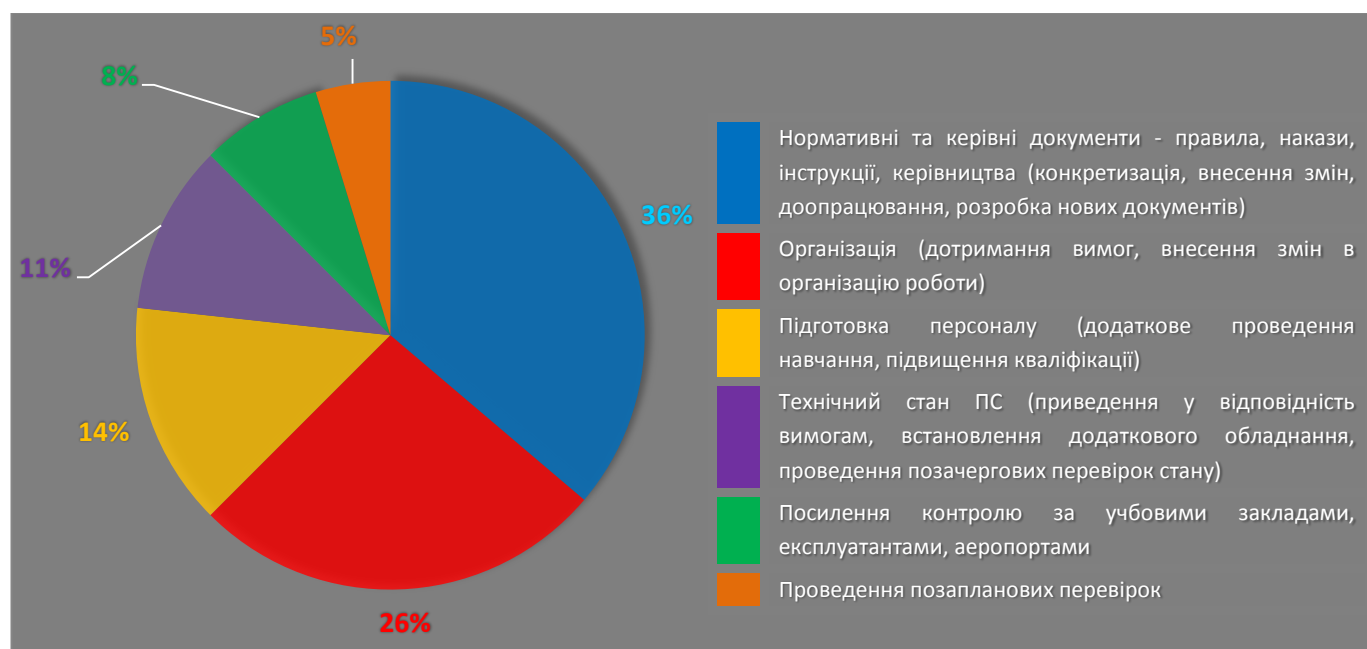
### **Розподіл рекомендацій за результатами розслідування АП та СІ за найбільш поширеними недоліками**

Узагальнюючи наведені діаграми, можна сформулювати наступні рекомендації:

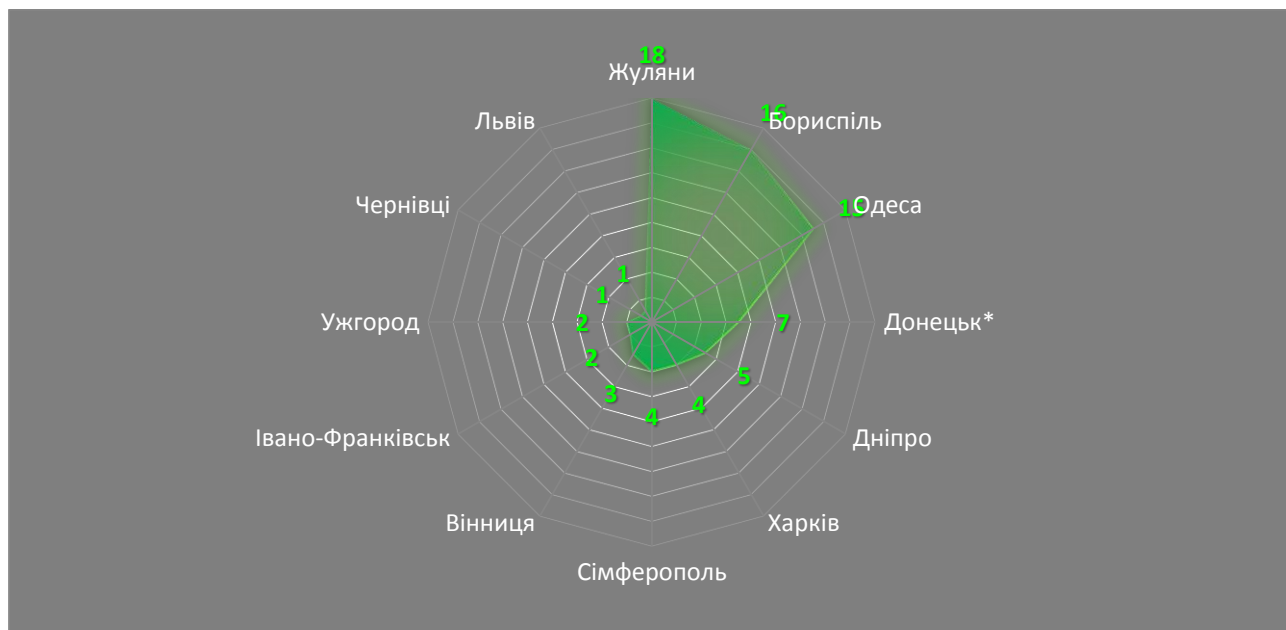
**Кількість випадків засліплення лазерними променями по аеропортах України за 2013-2017 роки**

\*Дані до 2014 року

В період з 2013 по 2017 рік, Національним бюро було отримано 79 повідомлень про засліплення екіпажів ПС лазерними променями. Найбільша кількість випадків засліплення виникає в районах великих міст, поблизу крупних аеропортів України, серед них Київ (Жуляни) (18) Бориспіль (16), Одеса (15), Донецьк (7, до 2014 року), Дніпро (5). На діаграмі нижче вказана кількість випадків засліплення лазерними променями по аеропортах за 2013 – 2017 року з накопиченням.
