ПОПЕРЕДНІЙ ЗВІТ

**ЗІТКНЕННЯ ПОВІТРЯНОГО СУДНА З ДЕРЕВАМИ ТА ЗЕМНОЮ
ПОВЕРХНЕЮ ПІД ЧАС ЗАХОДЖЕННЯ НА ПОСАДКУ**

КЛАС ПОДІЇ:	КАТАСТРОФА
ЕКСПЛУАТАНТ ПС:	ПрАТ «Авіакомпанія «УКРАЇНА-АЕРОАЛЬЯНС»
ТИП ПС:	АН-12БК
РЕСТРАЦІЙНИЙ НОМЕР:	UR-САН
МІСЦЕ ПОДІЇ:	1359 МЕТРІВ ВІД ПОРОГУ ЗПС-31
ДЕРЖАВА МІСЦЯ ПОДІЇ:	УКРАЇНА
ДАТА ПОДІЇ:	04.10.2019

**Попередній звіт
про технічне розслідування катастрофи літака Ан-12 UR-САН, ПрАТ
«Авіакомпанія «Україна-Аероальянс», що сталася 04.10.2019 поблизу
аеродрому Львів**

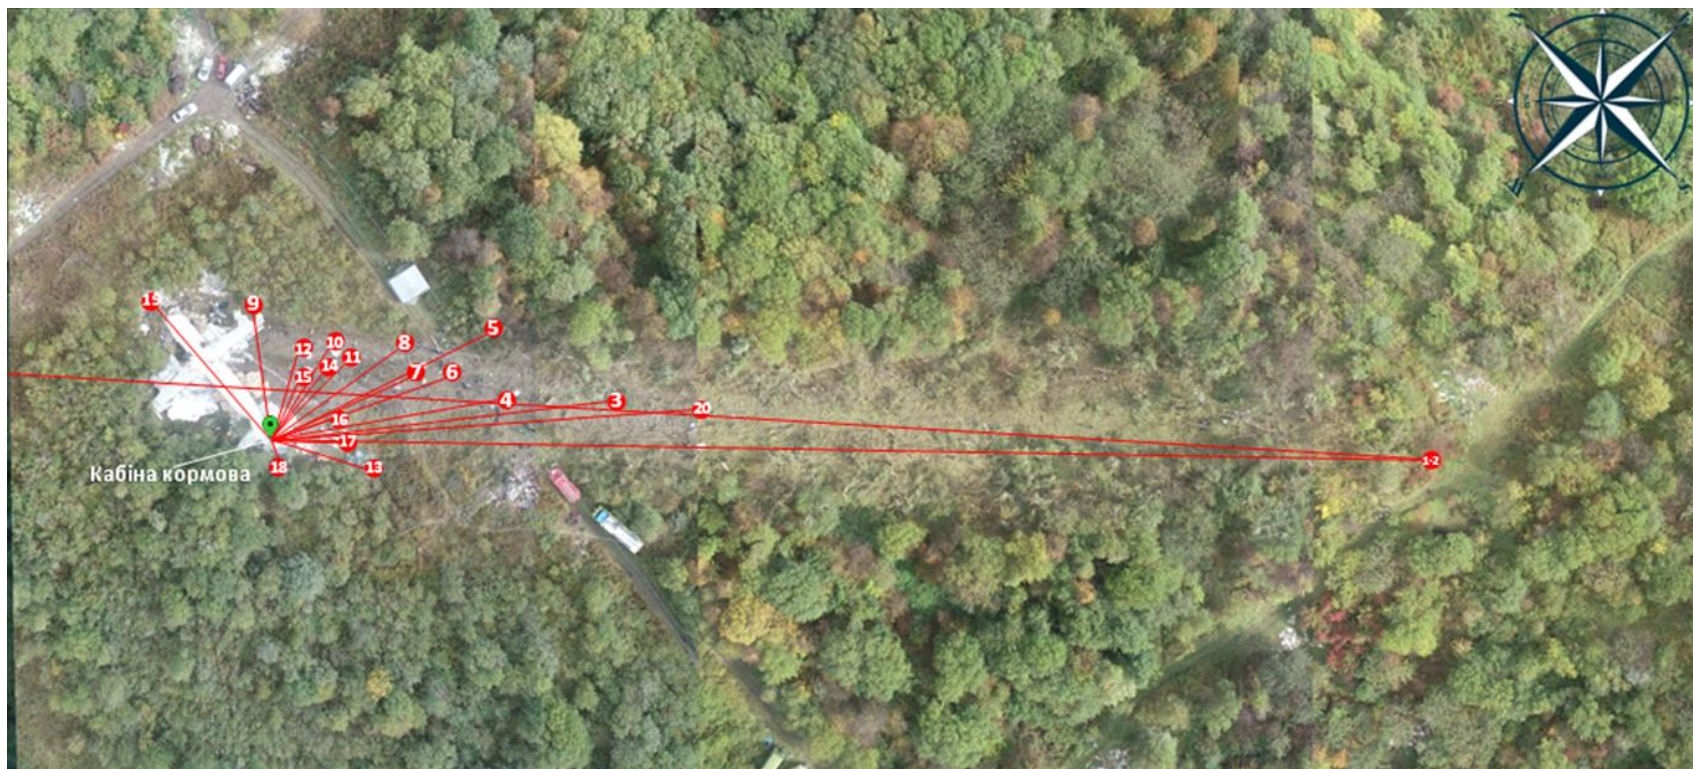
рисунк 1

Схема розташування уламків повітряного судна

1, 2. Перше зіткнення з деревом (L від порогу ЗПС = 1359 м., МК - 314°, L від кормової кабіни = 231 м., азимут - 134°); 3. Праве шасі (L від кормової кабіни = 68,8 м., азимут - 125°); 4. Тіло члена екіпажу 1 (L від кормової кабіни = 50,5 м., азимут - 122°); 5. 4-й гвинт (L від кормової кабіни = 50,06 м., азимут - 105°); 6. 3-й гвинт (L від кормової кабіни = 38,3 м., азимут - 111); 7. Тіло члена екіпажу 2 (L від кормової кабіни = 33,93 м., азимут - 107); 8. Останки тіла члена екіпажу 3 (L від кормової кабіни = 32,4м., азимут - 96°); 9. Тіло члена екіпажу 5 (L від кормової кабіни = 25,5 м., азимут - 35°); 10. Тіло члена екіпажу 3 (L від кормової кабіни = 21,3 м., азимут - 76°); 11. Останки тіла члена екіпажу (L від кормової кабіни = 21,3 м., азимут - 85°); 12. Останки тіла члена екіпажу (L від кормової кабіни = 18,1 м., азимут - 64°); 13. Вантажна тара (L від кормової кабіни = 17,7 м., азимут - 147°); 14. Останки тіла члена екіпажу (L від кормової кабіни = 17,5 м., азимут - 77°); 15. Тіло члена екіпажу 4 (L від кормової кабіни = 15,4 м., азимут - 68°); 16. Запасні колеса (L від кормової кабіни = 11 м., азимут - 115°); 17. Підмостки (L від кормової кабіни = 10,8 м., азимут - 131°); 18. Ліва ОЧК (L від кормової кабіни = 2,9 м., азимут - 235°); 19. Елементи кабіни екіпажу (L від кормової кабіни = 34,9 м., азимут - 2°); 20. Місце зіткнення літака із землею (L від кормової кабіни = 86,5 м., азимут - 129°)

Згідно з даними бортових реєстраторів, під час польоту на передпосадковій прямій, з відстані 6 км до порогу ЗПС літак знижувався значно нижче глісади, зокрема на відстані 1,8 м.мили (близько 3,3 км) від точки приземлення, літак знизився до висоти 100 метрів та продовжував політ майже удвічі нижче глісади. На висоті 60 метрів спрацювала звукова сигналізація про досягнення висоти прийняття рішення, на яку ніхто з членів екіпажу не відреагував. На відстані 1359 метрів від порогу ЗПС, на висоті 5-7 метрів літак зіткнувся з деревами та впав на землю. Схема розташування уламків повітряного судна представлена на рисунку 1.
