Національне бюро з розслідування авіаційних подій та інцидентів з цивільними повітряними суднами

ПОПЕРЕДНІЙ ЗВІТ ЗА РЕЗУЛЬТАТАМИ РОЗСЛІДУВАННЯ АВІАЦІЙНОЇ ПОДІЇ (АВАРІЯ)

| Місце події: | с. Кмитів, Коростишівського р-ну, Житомирської обл. | Номер справи/розслідування: | 63/2021 |
| Тип ПС: | Z-37 | Тілесні ушкодження: | 1 особа – (серйозні) |

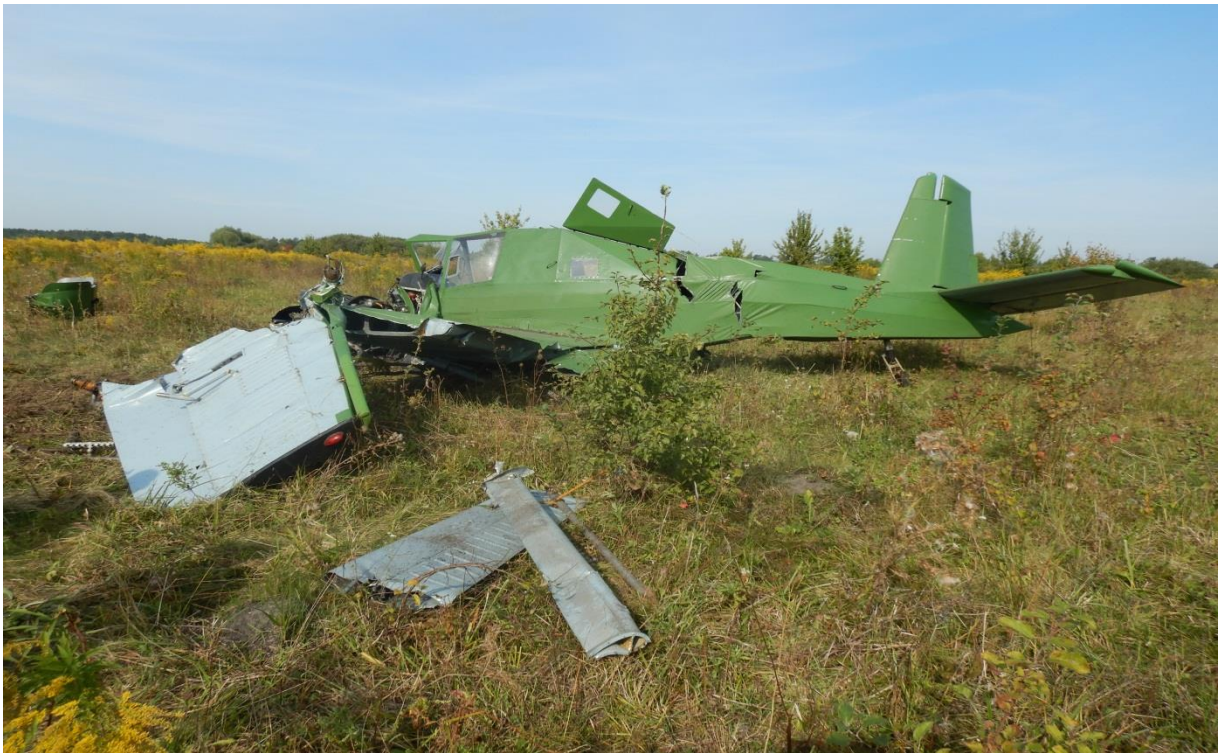
При виконанні вимушеної посадки ПС зіткнулось хвостовим колесом, основними колесами шасі, які при посадці склалися під фюзеляжем, із землею з подальшим ударом об землю повітряного гвинта і двигуна. При зіткненні літака з землею командир повітряного судна (КПС) отримав серйозні тілесні ушкодження. ПС зазнало значних пошкоджень.
