**НАЦІОНАЛЬНЕ БЮРО
З РОЗСЛІДУВАННЯ АВІАЦІЙНИХ ПОДІЙ ТА ІНЦИДЕНТІВ
З ЦИВІЛЬНИМИ ПОВІТРЯНИМИ СУДНАМИ**

**АВІАЦІЙНА ПОДІЯ
(АВАРІЯ)**

**ВИМУШЕНА ПОСАДКА ПОЗА МЕЖАМИ
ЗЛІТНО-ПОСАДКОВОГО МАЙДАНЧИКА ПРИ ВИКОНАННІ
ПОЛЬОТУ В ПЛОТАЖНІЙ ЗОНІ**

| ТИП ПС: | Дельфін-4 |

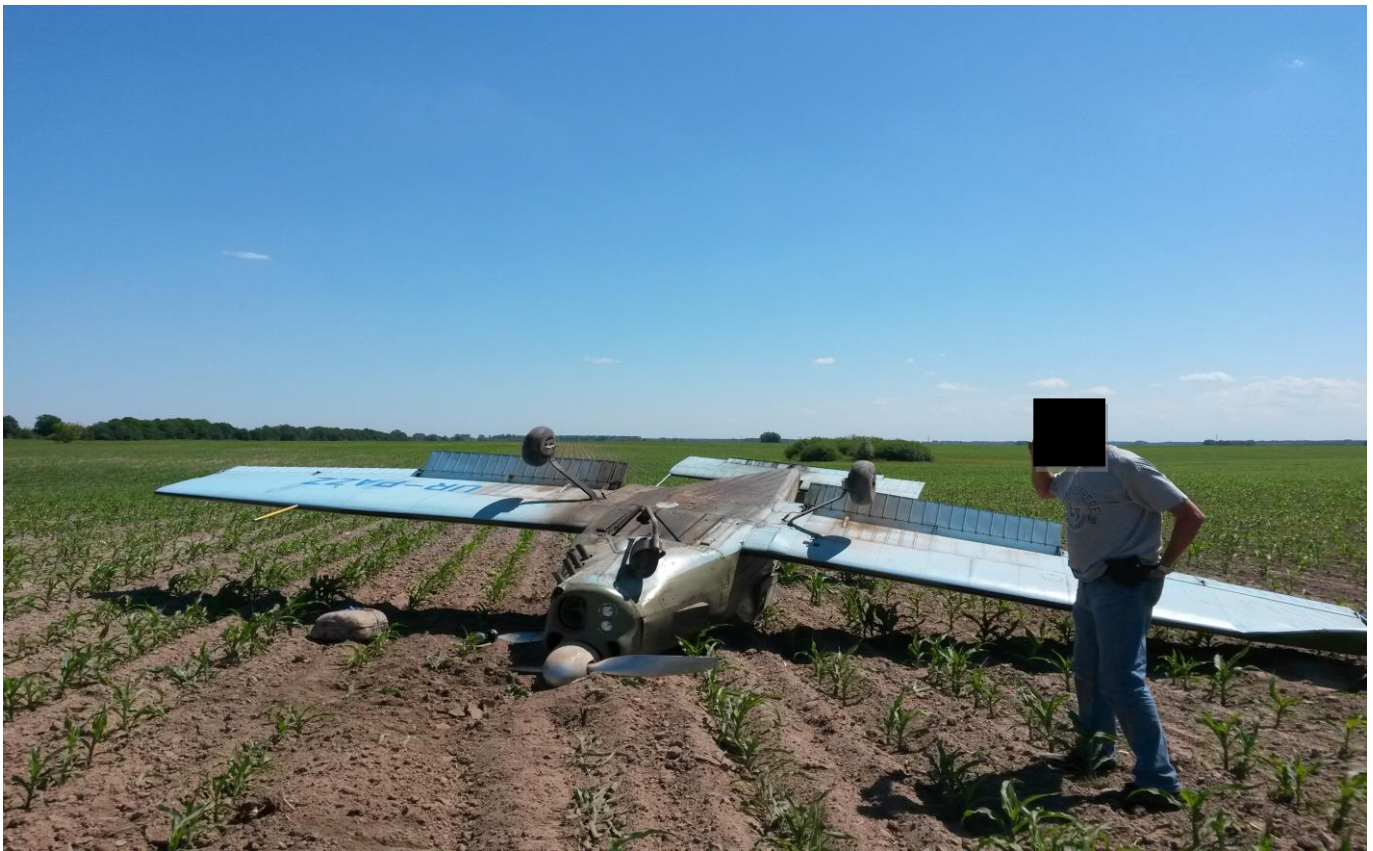
09.06.2018р. приблизно об 11:53, вдень, при візуальних умовах польоту, за Київським часом (*тут і далі за текстом вказаний Київський час, що обумовлене тим, що літак під час польоту не перетинав часові пояси*) під час виконання польоту в пілотажній зоні на повітряному судні (ПС) Дельфін-4 UR-PAZZ сталася відмова двигуна. При виконанні вимушеної посадки на поле літак повністю скапотував. Внаслідок чого ПС зіткнулось правою консоллю крила з землею з подальшим ударом об землю повітряним гвинтом (двигуном) та переворотом на 180° (повний капот). При зіткненні літака з землею пілот ушкоджень не отримав, а пасажир, що перебував на борту літака отримав тілесні ушкодження. ПС зазнало незначних пошкоджень.

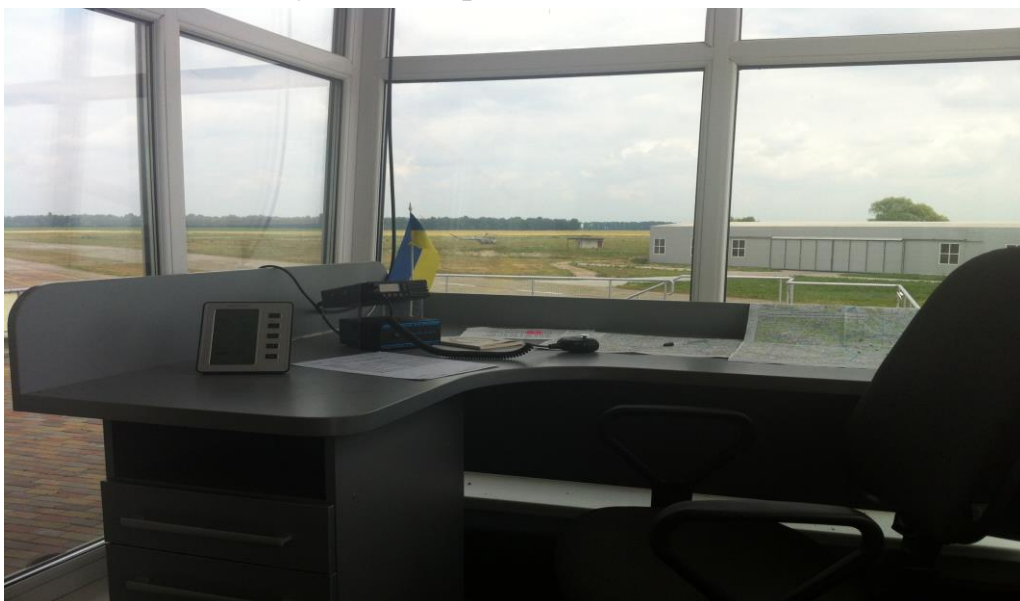
Зважаючи на реакцію пілота, пасажиру стало зрозуміло, що щось сталося з літаком, по його різким рухам, але що конкретно сталося, відомо не було до того моменту, коли пасажир почула фразу по радіо «сідай паралельно борозн». Після посадки літака та 1-2 метри пробігу практично відразу ж сталося капотування літака, після чого, по кабіні і лобовому склу з боку пілота почав текти бензин. Пасажир з пілотом по черзі порозстібали свої ремені безпеки та покинули літак.

З фотографій наданих пасажиром видно, що літак зіткнувся з землею правою консоллю крила з подальшим ударом об землю повітряним гвинтом (двигуном) переворотом на 180° (повний капот) падінням літака на спину.

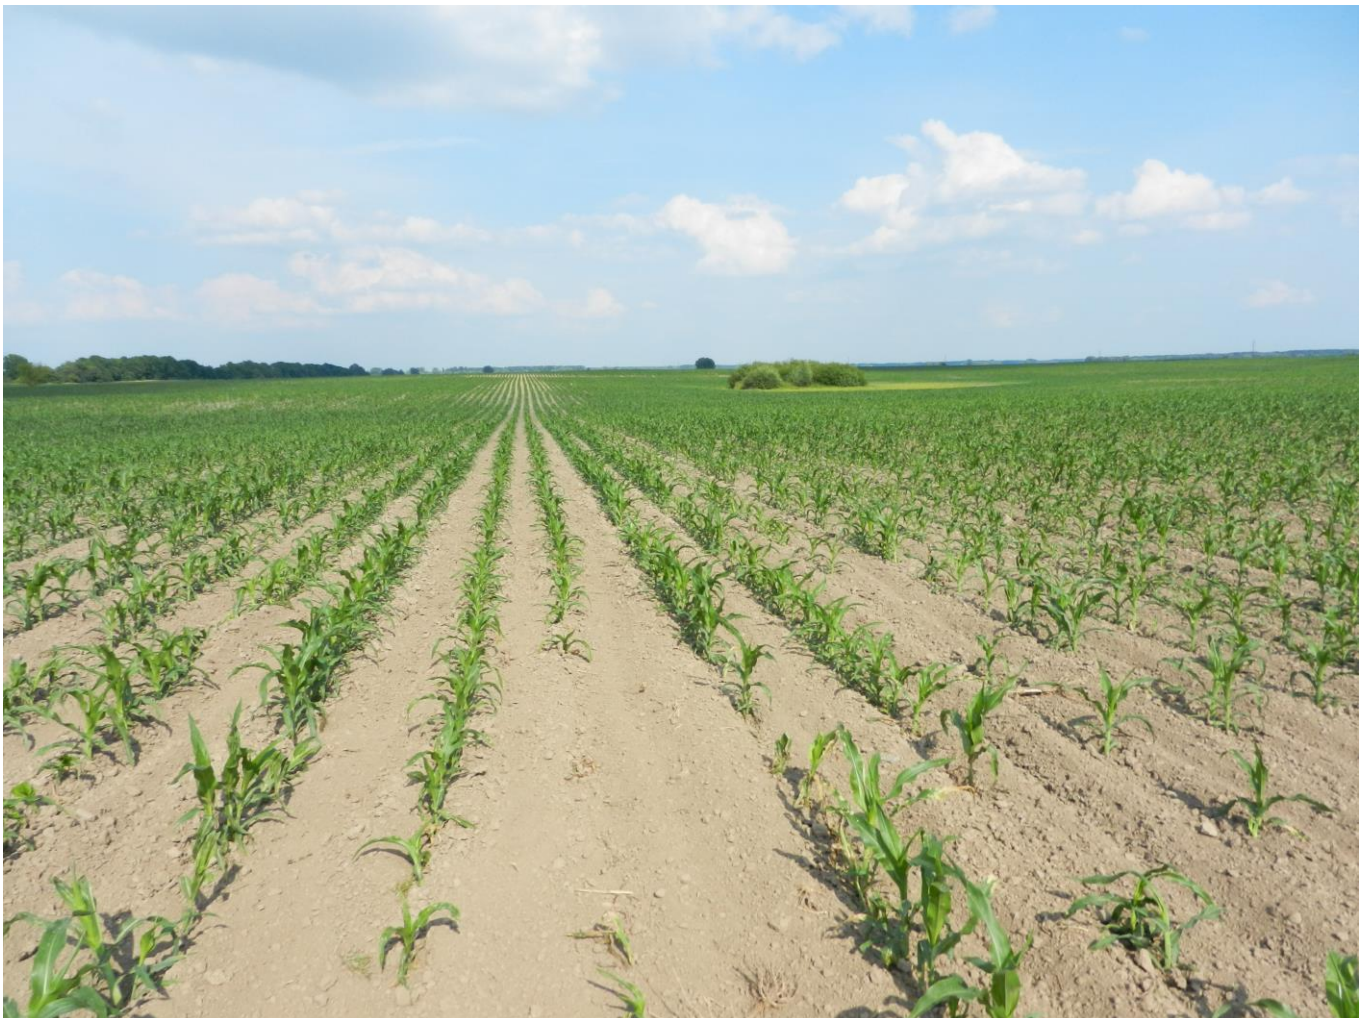
Місце авіаційної події знаходиться на ділянці поля 105 гектар, розташованого біля дороги Гоголів – Русинів. Поле, де виконана вимушена посадка засіяне кукурудзою. Літак виконав вимушену посадку з МКпос.= 86° . Місце події знаходиться на відстані 200 метрів на схід від дороги яка йде перпендикулярно до дороги Гоголів – Русинів.

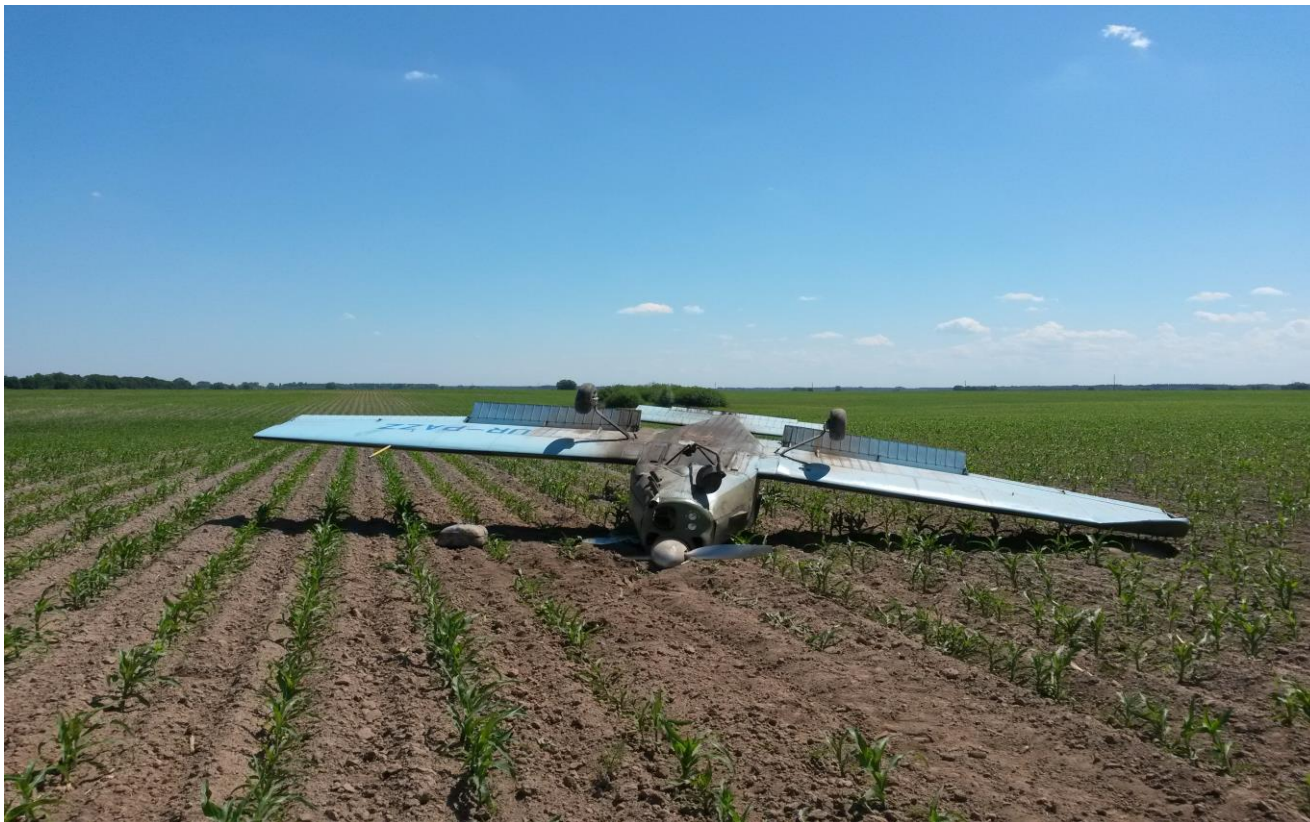
При огляді місця події та фотографій літака комісія з розслідування виявила, що лопаті повітряного гвинта не мають характерних руйнувань, що дають змогу комісії зробити попередній висновок про відмову в роботі двигуна до моменту зіткнення літака із землею.

Лопаті повітряного гвинта не зруйновані, що свідчить про те, що повітряний гвинт під час зіткнення літака з землею був без підводу потужності від двигуна.

При огляді місця події та фотографій літака комісія з розслідування виявила, що лопаті повітряного гвинта не мають характерних руйнувань, що дають змогу комісії зробити попередній висновок про ймовірну відмову в роботі двигуна до моменту вимушеної посадки літака на поле.

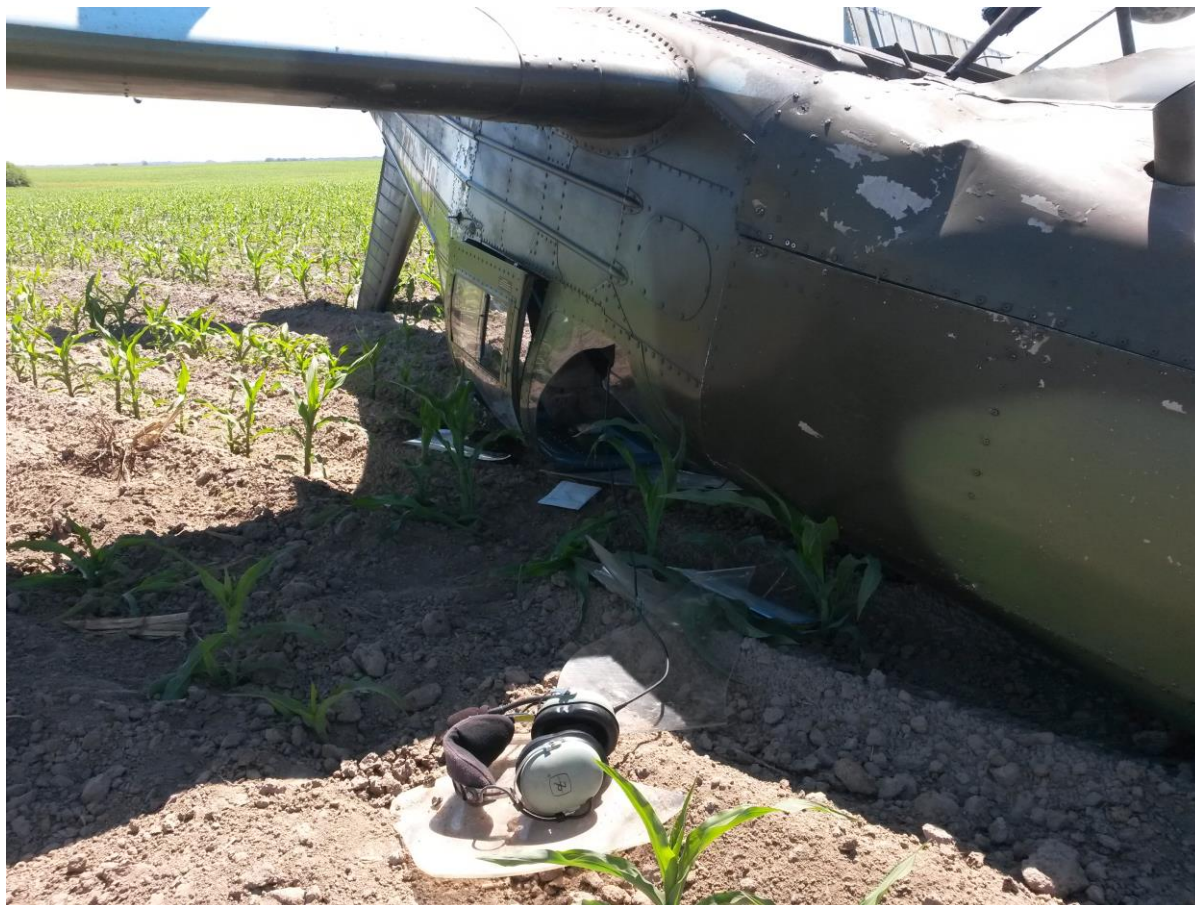
При перекиданні на спину літак Дельфін-4 UR-PAZZ отримав незначні пошкодження.

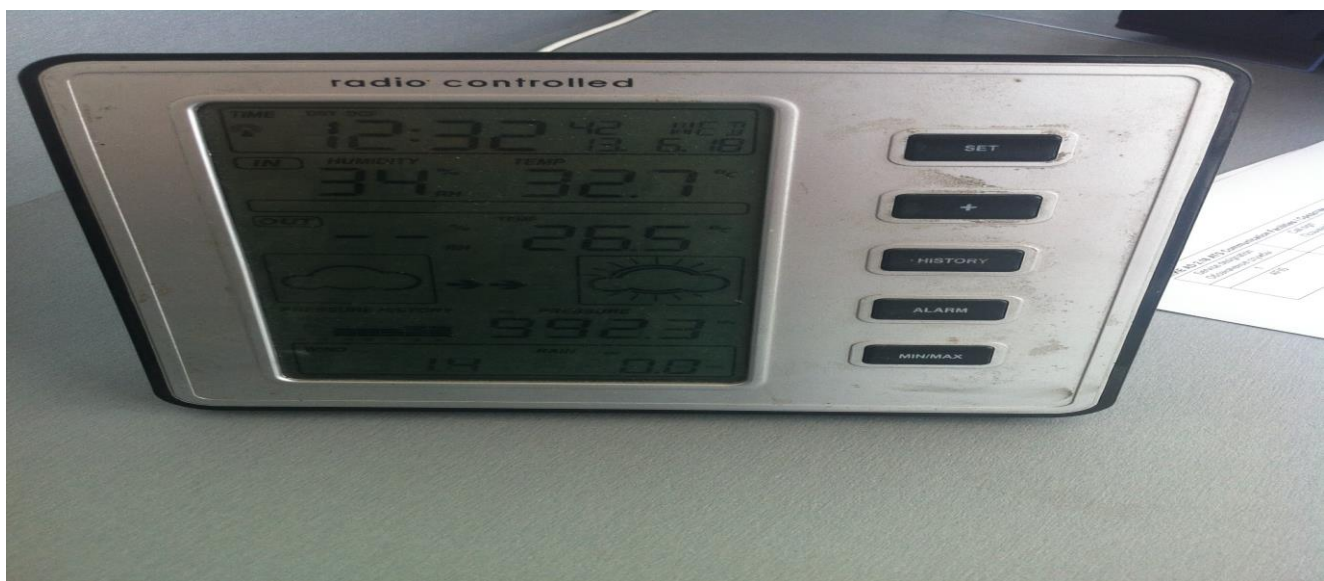
Комісія не має документів про фактичні погодні умови в районі польоту, згідно з якими пілот прийняв рішення на виконання польоту. На ЗПМ Гоголів є прибор який фіксує фактичну погоду, але записи не ведуться.

Згідно з інформацією, наданою Українським гідрометеорологічним центром: 09 червня 2018 року з 06 до 09 UTC спостерігався напрямок приземного вітру від 340 до 40 градусів, і змінював свій напрямок від 310 до 90 градусів, швидкість 3-4 метри за секунду, хороша погода, температура повітря 23-27 градусів Цельсія, атмосферний тиск QNH 1013 гектопаскалей. Небезпечні для авіації явища не спостерігалися.

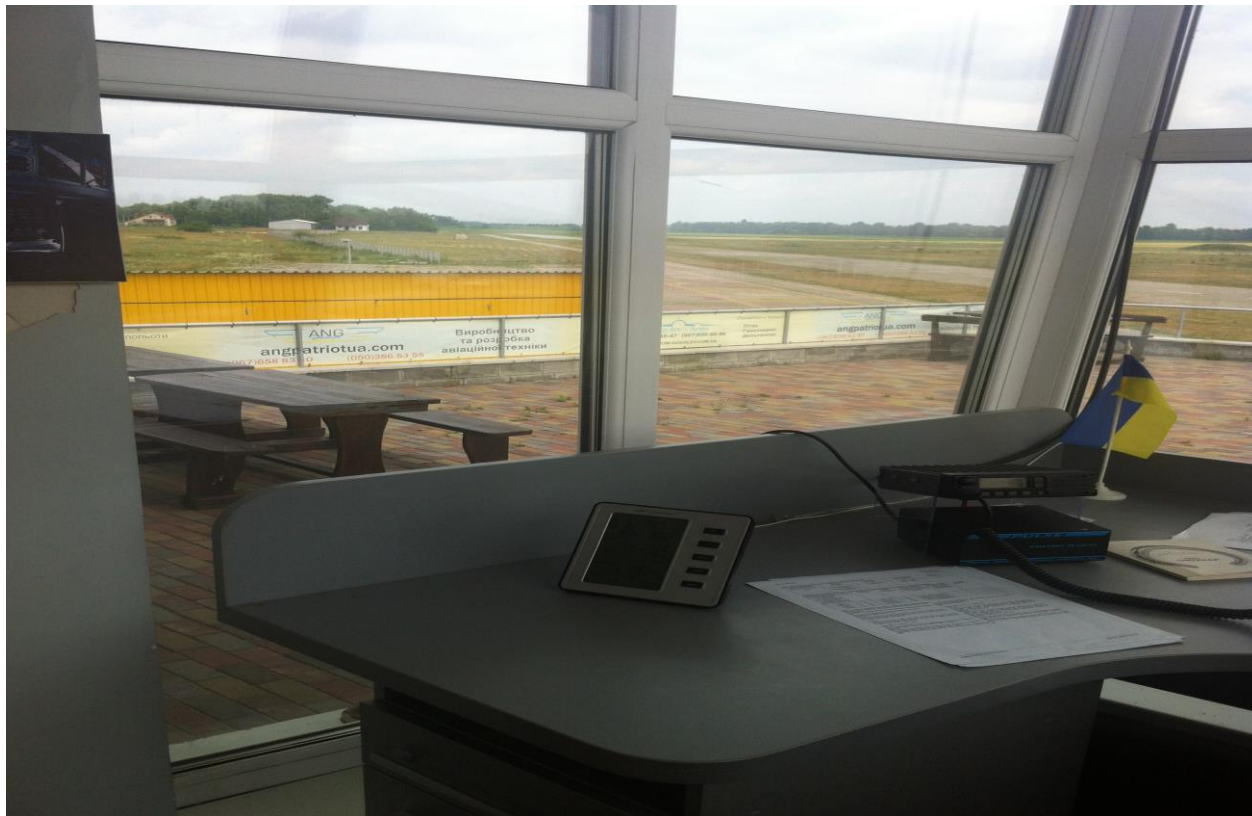
Інструкція на ЗПМ Гоголів – була відсутня. На момент події проводилися роботи по отримванню сертифікату ЗПМ.

Перевищення майданчика над рівнем моря – 177м.

Магнітне схилення - 6°E.

Координати контрольної точки на майданчику – 49°41'48 "N; 35°54'30"E.

Розміри льотної смуги з якої злітав літак – 500x15м.
