Національне бюро з розслідування авіаційних подій та інцидентів з цивільними повітряними суднами

ПОПЕРЕДНІЙ ЗВІТ ЗА РЕЗУЛЬТАТАМИ РОЗСЛІДУВАННЯ СЕРЬОЗНОГО ІНЦИДЕНТУ

Місце події:	КП «Міжнародний аеропорт «Ужгород», м. Ужгород	Номер справи/розслідування:	27/2022
Дата і час:	01.07.2022 о 20:53 UTC (23:53 за Київським часом)	Реєстраційний номер ПС:	UR-11316
Тип ПС:	Ан-12БК	Загиблі:	немає
Тип польоту:	Рейс MSI 6536	Тілесні ушкодження:	немає

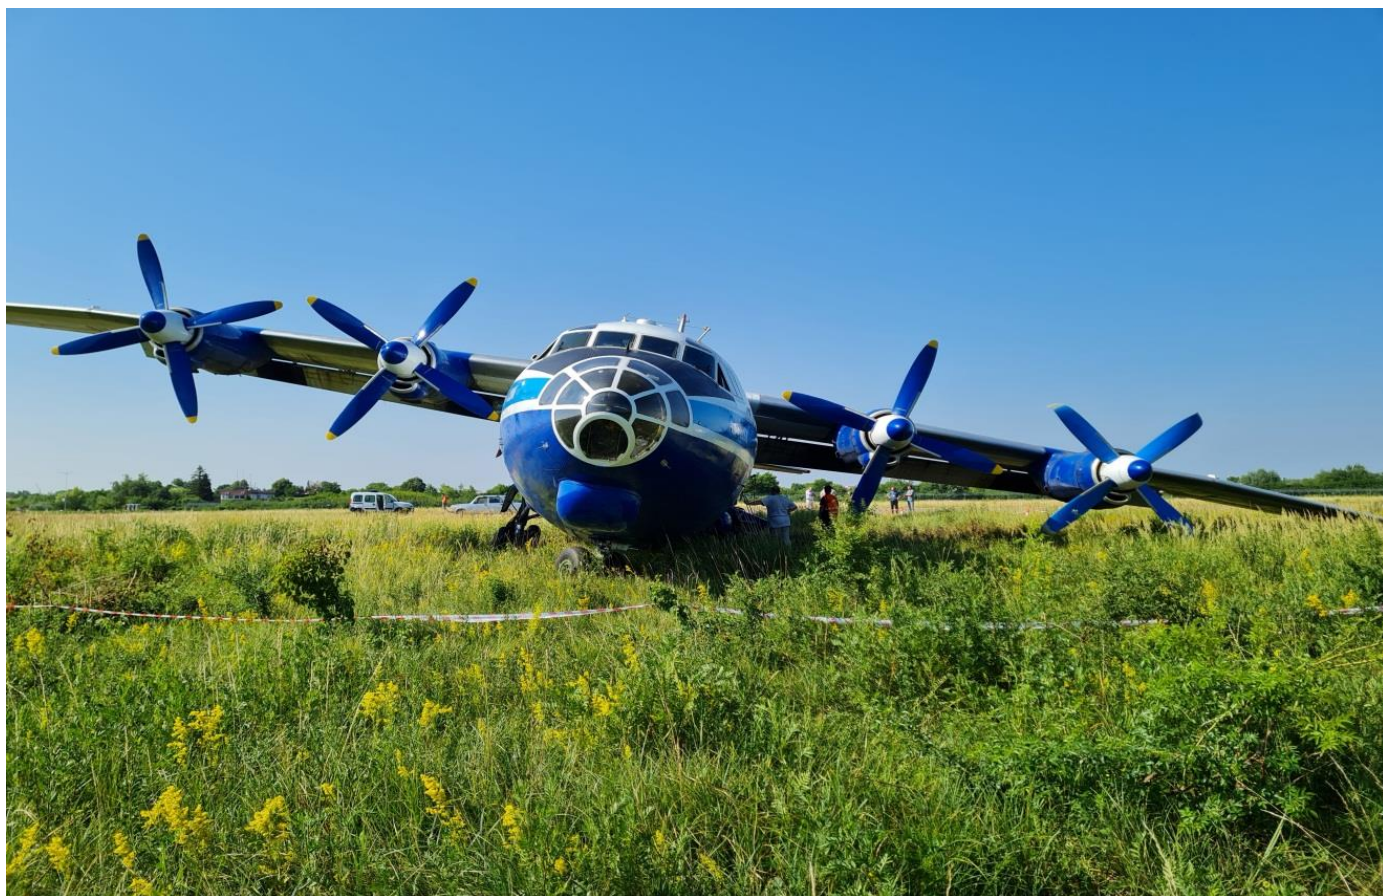
Під час приземлення та початкового етапу пробігу по ЗПС, сталося руйнування пневматиків лівої основної опори шасі, літак відхилився вліво та викотився за межі ЗПС на сплановану частину льотної смуги. Серйозний інцидент стався о 20:53. Внаслідок серйозного інциденту члени екіпажу тілесних ушкоджень не зазнали, літак отримав пошкодження елементів лівої основної опори шасі та повітряного гвинта двигуна № 1. Пожежі не було.

Загиблі:	немає	Пошкодження ПС:	Пошкоджена ліва основна опора шасі, пошкоджений повітряний гвинт двигуна № 1
Тілесні ушкодження екіпажу:	немає	Пожежа ПС:	не було
Тілесні ушкодження осіб на землі:	немає	Інформація щодо вибуху ПС:	не було
		Інші пошкодження:	немає
		Координати місця події:	48°38'04"N 022°15'47"E
