Національне бюро розслідувань на транспорті
ПОВІДОМЛЕННЯ ПРО ХІД
РОЗСЛІДУВАННЯ АВІАЦІЙНОЇ ПОДІЇ (АВАРІЇ)

Місце події:	Район ЗПМ Хмельницький	Номер справи/розслідування:	24/2024
Дата і час:	10.04.2024, 08:02 UTC	Реєстраційний номер ПС:	UR-CSB
Тип ПС:	AERO AT-3 R100	Загиблі:	Немає
		Тілесні ушкодження:	Серйозні у пілота-інструктора
Тип польоту:	Навчально - тренувальний політ

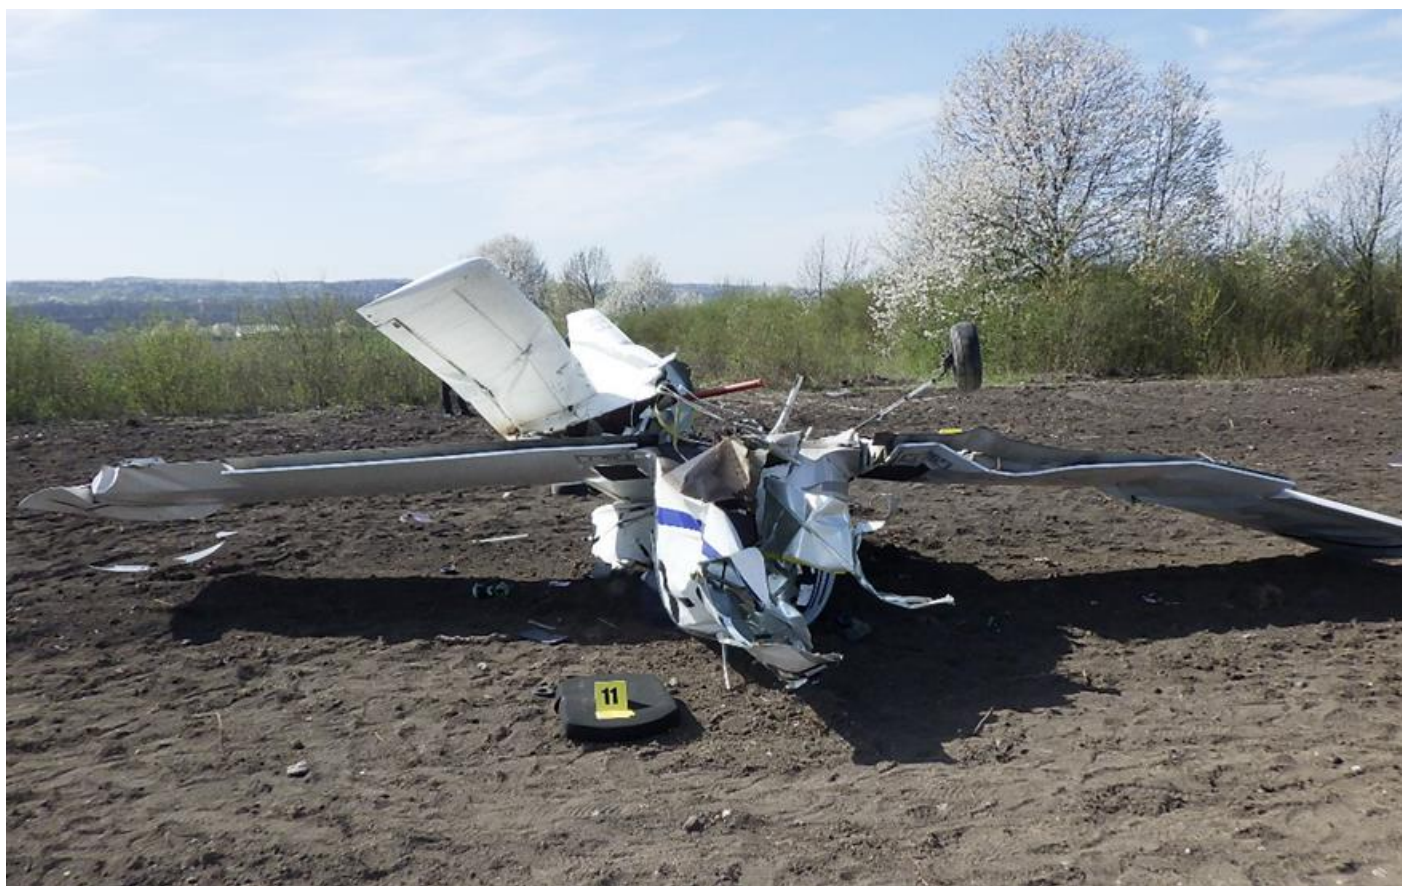
У середу, вранці 10-го квітня 2024 року екіпаж літака АТ-3 R100 державний та реєстраційний знаки UR-CSB, що експлуатувався ТОВ «Льотна школа «Кондор», у складі пілота-інструктора та слухача-пілота, відповідно до польотного завдання виконував навчально-тренувальний політ у пілотажну зону в районі ЗПМ Хмельницький. Пілотування здійснював слухач-пілот. Літак виконав зліт з МК-159^о о 08:02 за місцевим часом. Після зльоту, на висоті близько 150-170 футів, виникла вібрація двигуна та впали оберти. Пілот-інструктор взяв управління літаком на себе, зменшив оберти, щоб зменшити вібрацію. Вібрація двигуна трохи зменшилась. Тоді пілот-інструктор зменшив оберти до малого газу та перевів літак на зниження, щоб підтримувати швидкість, необхідну для польоту. Але навіть на режимі малого газу вібрація не зникла. Пілот-інструктор перевів важіль газу двигуна майже до злітного, але оберти двигуна не збільшились. Літак втратив швидкість і висоту, зіткнувся лівою частиною крила із землею, упав на край зораного поля та перевернувся. Внаслідок падіння літак повністю зруйновано. Слухач-пілот тілесних ушкоджень не зазнав, пілот-інструктор отримав тяжкі тілесні ушкодження.
