# Національне бюро розслідувань на транспорті

## ПОВІДОМЛЕННЯ ПРО ХІД РОЗСЛІДУВАННЯ АВІАЦІЙНОЇ ПОДІЇ (КАТАСТРОФИ)

| <b>Місце події:</b> | с. Лісовичі, Городоцького району, Львівської обл. | <b>Номер справи/розслідування</b> | 50/2024 |
| <b>Тип ПС:</b> | Скаетон К-10 «Свіфт» | <b>Загиблі:</b> | 1 |

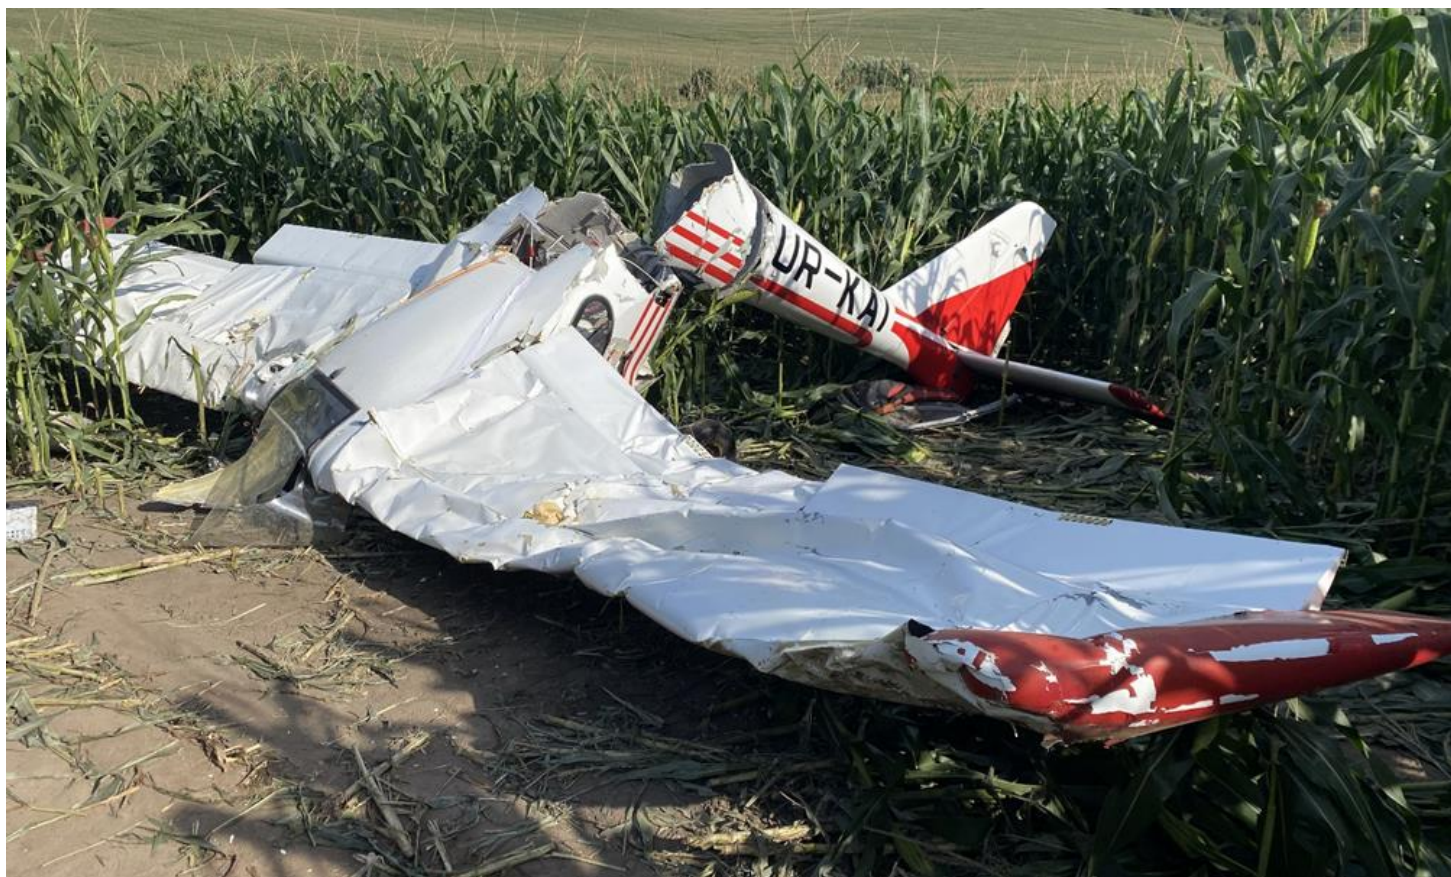
О 09:55 під час виконання пошуково-рятувальних робіт з повітря, на кукурудзяному полі, на відстані 10 км від ЗПМ, в межах пілотажної зони, було виявлено зруйноване повітряне судно. Пошуково-рятувальна група, що прибула на місце події, виявила на борту літака тіло загиблого студента.

Пожежі не виникало. Літак повністю зруйновано.

- З метою встановлення причин деформації крила було виконано дослідження елементів поясу лонжерона правого напівкрила літака. За результатами дослідження встановлено, що літак досяг швидкостей, які перевищують експлуатаційні обмеження.
